# 广州市住房和城乡建设局文件

穗建质〔2021〕193号

## 广州市住房和城乡建设局关于近期 建筑施工安全检查情况的通报

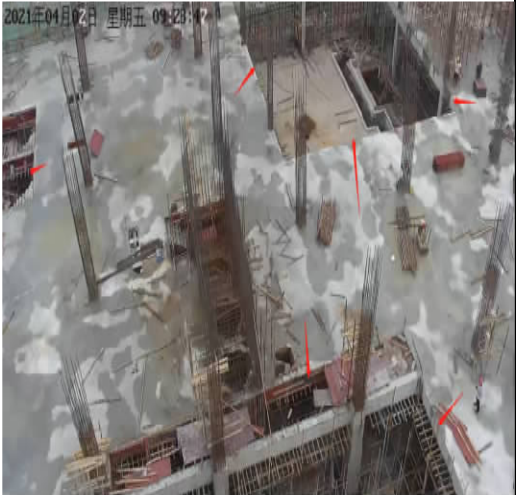
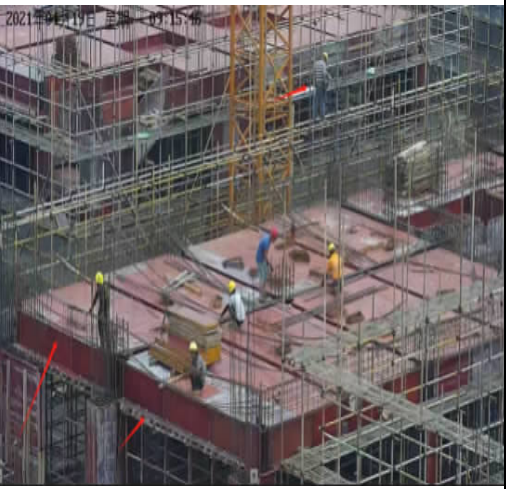
| 序号 | 受检项目 | 建设单位 | 施工单位 | 监理单位 | 监督机构 | 第一次检查存在问题 | 第一次检查问题图片 | 第二次检查存在问题 | 第二次检查问题图片 |
|---|---|---|---|---|---|---|---|---|---|
| 1 | 沙洛高新创意园 (A区、B区) | 广州市荔湾区东<br>街沙洛股份合作<br>经济联合社 | 广州市芳村建筑<br>工程有限公司 | 广东穗芳智慧建<br>设科技有限公司 | 广州市荔湾区建<br>设工程安全监督<br>站 | 1.主体结构施工预留洞口临<br>边防护措施不到位,存在安全<br>隐患。<br>2.施工现场高空作业人员未<br>佩戴安全带施工,存在安全<br>隐患。 | | 1.主体结构施工预留洞口临<br>边防护措施不到位,存在安全<br>隐患。<br>2.施工现场高空作业人员未<br>佩戴安全带施工,存在安全<br>隐患。 | |

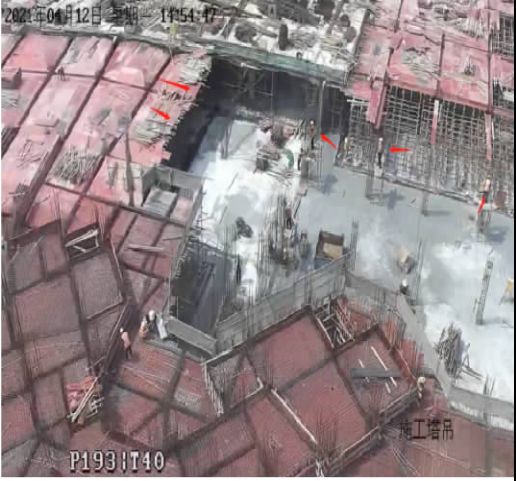
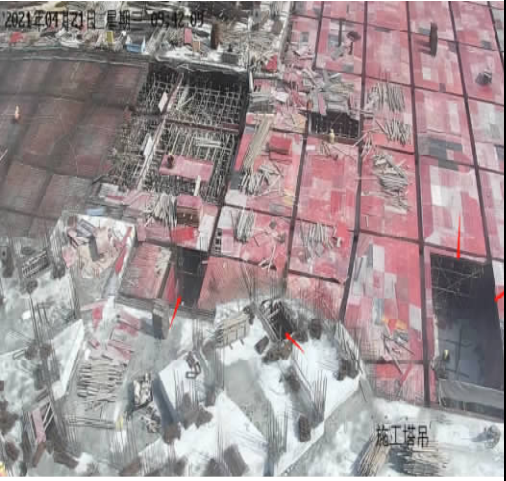
| 序号 | 受检项目 | 建设单位 | 施工单位 | 监理单位 | 监督机构 | 第一次检查存在问题 | 第一次检查问题图片 | 第二次检查存在问题 | 第二次检查问题图片 |
|---|---|---|---|---|---|---|---|---|---|
| 2 | 商业、住宅楼工程<br>(自编号 18#、21<br>#、22#、23#、<br>27#、28#、地下<br>室 4)、住宅 (19<br>#、20#) | 中铁置业 (广州)<br>有限公司 | 中铁天丰建筑工<br>程有限公司 | 深圳市招商工程<br>项目管理有限公司 | 广州市白云区建<br>设工程质量安全<br>监督站 | 1.主体结构施工临边防护措<br>施不到位,存在安全隐患。<br>2.施工现场高空作业人员施<br>工防护措施不到位,存在安<br>全隐患。 | | 主体结构施工预留洞口临边<br>防护措施不到位,存在安全<br>隐患。 | |

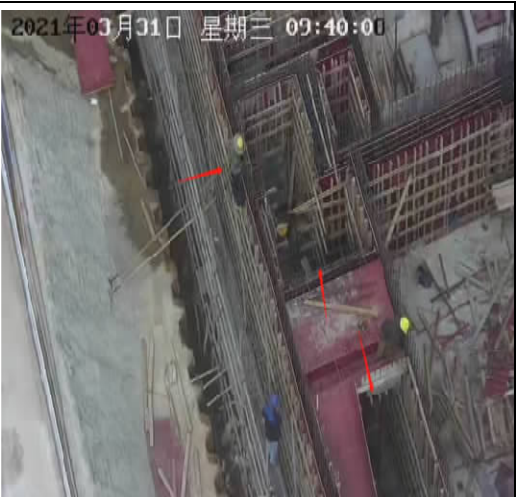
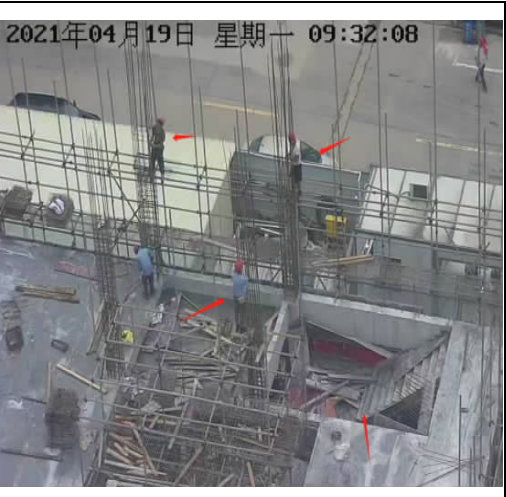
| 3 | 广州华利恒实业有限公司总部及研发生产基地 | 广州华利恒实业有限公司 | 广州市盛州建筑工程有限公司 | 广州嘉诚至信建设管理有限公司 | 广州市番禺区建设工程安全监督站 | 1.主体结构施工预留洞口临边防护措施不到位,存在安全隐患。<br>2.施工现场高空作业人员防护措施不到位,存在安全隐患。 | <p>2021年03月31日 星期三 09:40:00</p> | 1.主体结构施工预留洞口临边防护措施不到位,存在安全隐患。<br>2.施工现场高空作业人员未佩戴安全带施工,存在安全隐患。 | <p>2021年04月19日 星期一 09:32:08</p> |

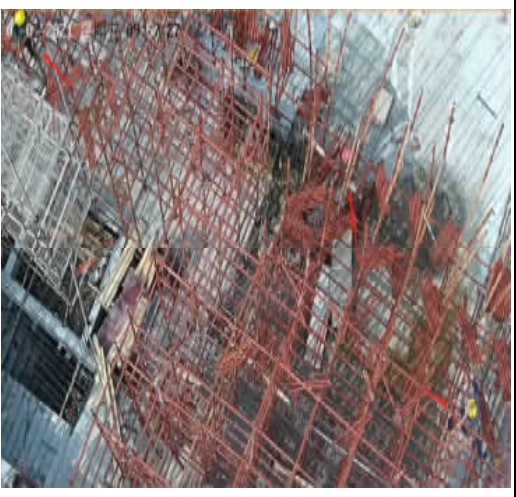
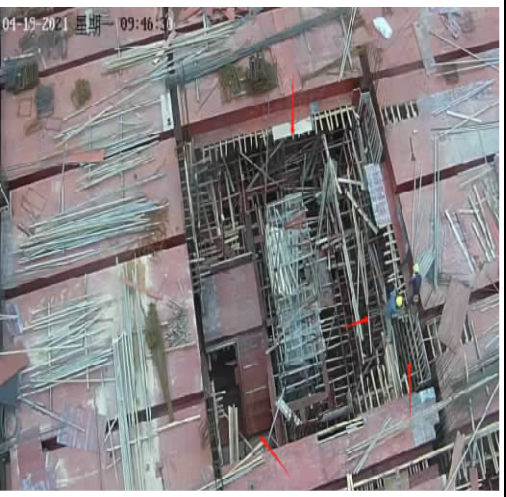
| 4 | 高熙大厦厂房工程1幢(自编名高熙大厦) | 广州市高熙物业管理有限公司 | 广州番禺桥兴建设安装工程有限公司 | 广东顺业石油化工有限公司 | 广州市番禺区建设工程安全监督站 | 1.主体结构施工预留洞口临边防护措施不到位,存在安全隐患。<br>2.施工现场高空作业人员未佩戴安全带施工,存在安全隐患。 | <p>04-19-2021 星期一 09:46:31</p> | 1.主体结构施工预留洞口临边防护措施不到位,存在安全隐患。<br>2.施工现场高空作业人员未佩戴安全带施工,存在安全隐患。 | <p>04-19-2021 星期一 09:46:31</p> |

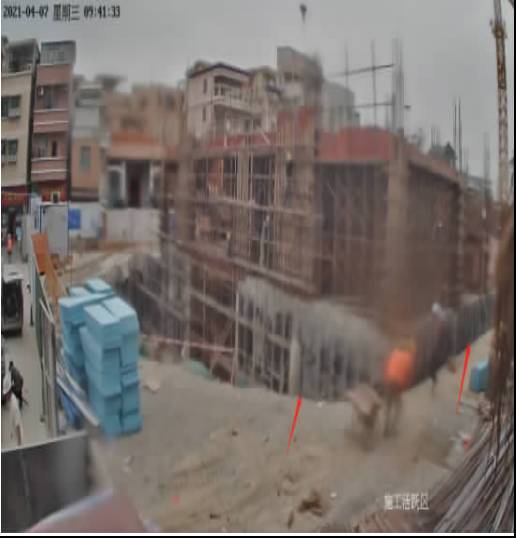
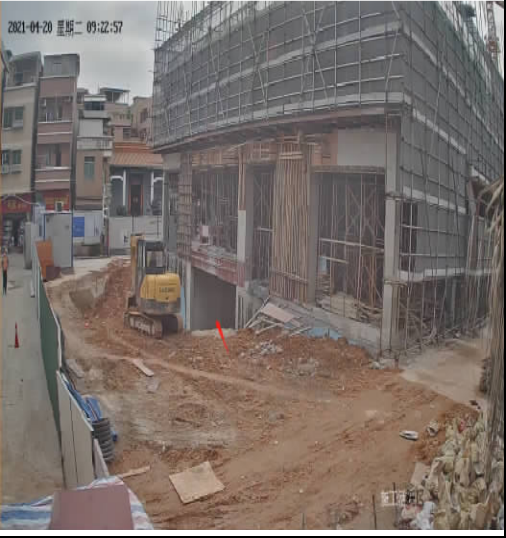
| 5 | 云星商业大厦A、B栋工程 | 广州市番禺区市桥街云星村股份合作经济社 | 广州市番禺大石建筑工程有限公司 | 同昊建工有限公司 | 广州市番禺区建设工程安全监督站 | 1.施工现场侧壁临边防护措施不到位,存在安全隐患。<br>2.主体结构施工预留洞口临边防护措施不到位,存在安全隐患。 | <p>2021-04-07 星期三 09:41:33</p> | 施工现场侧壁临边防护措施不到位,存在安全隐患。 | <p>2021-04-20 星期二 09:32:57</p> |

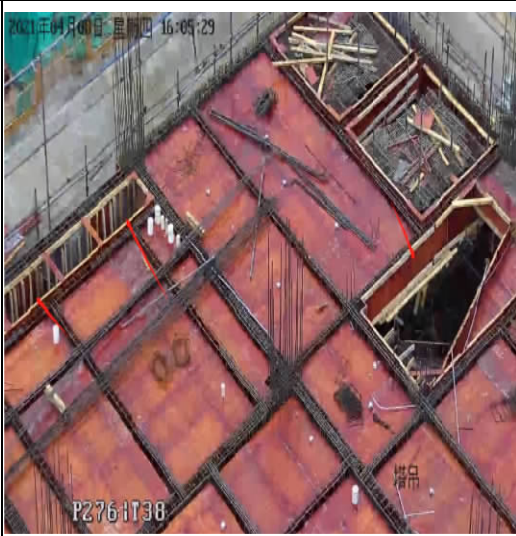
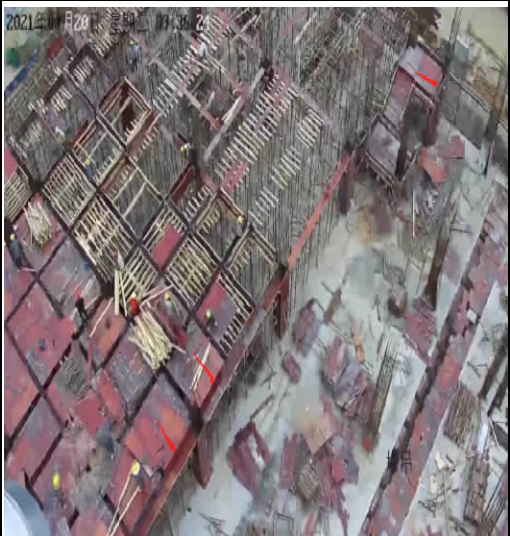
| 6 | 中药生产现代化GMP三期建设工程技术改造项目四车间、五车间 | 广州白云山中一药业有限公司 | 广州市房屋开发建设有限公司 | 广东粤能工程管理有限公司 | 广州市开发区建设工程质量安全监督站 | 主体结构施工预留洞口临边防护措施不到位,存在安全隐患。 | | 主体结构施工临边防护措施不到位,存在安全隐患。 | |

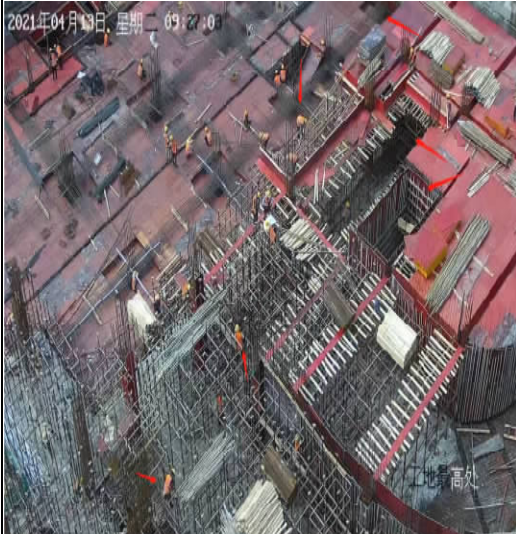
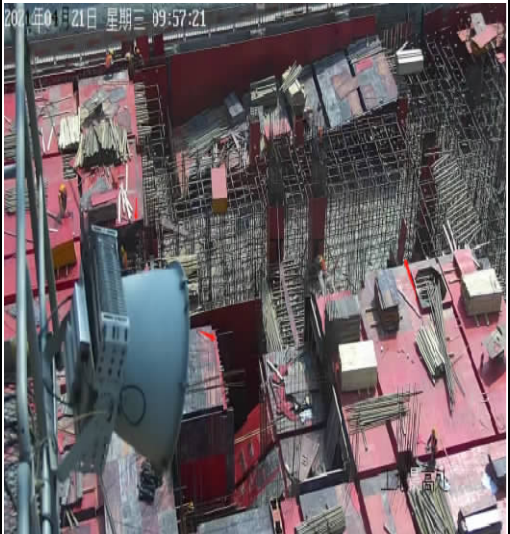
| 7 | 东诚智造产业基地项目 | 广州云埔工业区东诚实业有限公司 | 广东浩和建筑股份有限公司 | 广州市恒茂建设监理有限公司 | 广州市开发区建设工程质量安全监督站 | 1.主体结构施工预留洞口临边防护措施不到位,存在安全隐患。<br>2.施工现场高空作业人员施工防护措施不到位,存在安全隐患。 | | 主体结构施工预留洞口临边防护措施不到位,存在安全隐患。 | |

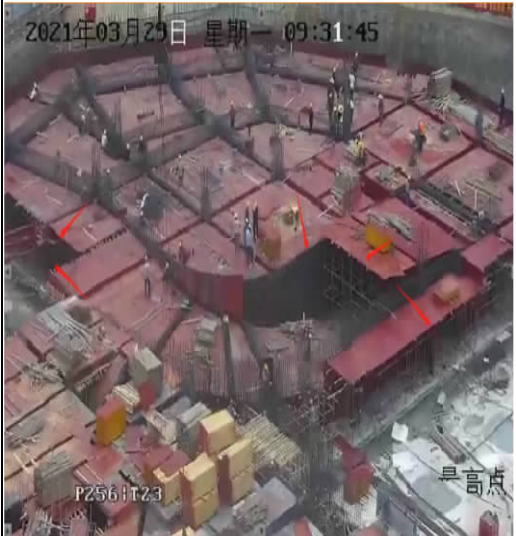
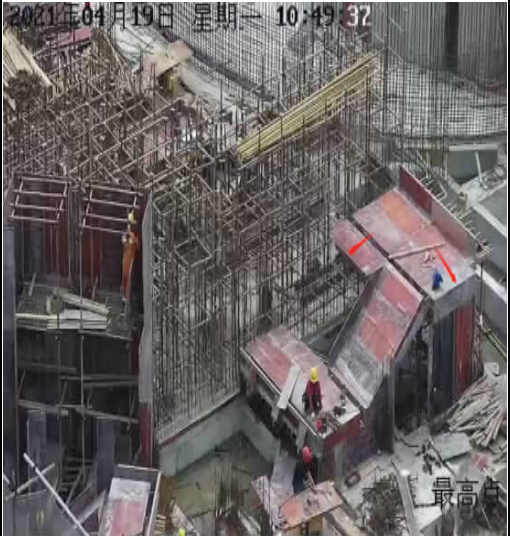
| 8 | 增城区中新镇中新村总部商住项目 | 广州奥虹置业有限公司 | 南京盛尊建筑工程有限公司 | 广东远顺建设监理有限公司 | 广州市增城区建设工程质量安全监督站 | 主体结构施工临边防护措施不到位,存在安全隐患。 | | 1.主体结构施工临边防护措施不到位,存在安全隐患。<br>2.施工现场作业人员未按要求佩戴安全帽施工,安全防范意识薄弱。 | |

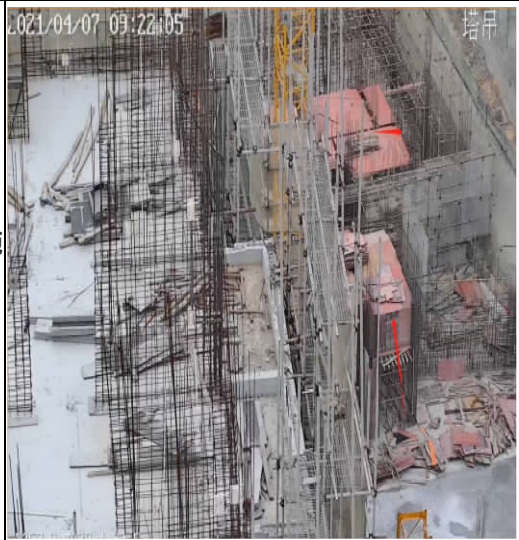
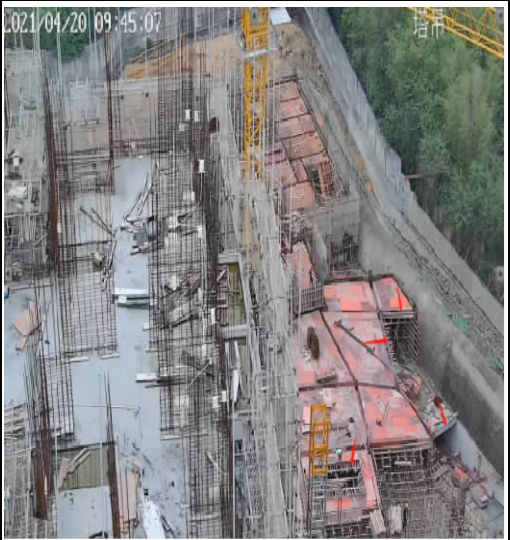
| 9 | 恒大紫荆学府地下室 P4 | 广州市增城区富沁房地产开发有限公司 | 深圳市建筑工程股份有限公司 | 广州市恒合工程监理有限公司 | 广州市增城区建设工程质量安全监督站 | 主体结构施工临边防护措施不到位，存在安全隐患。 | | 主体结构施工临边防护措施不到位，存在安全隐患。 | |

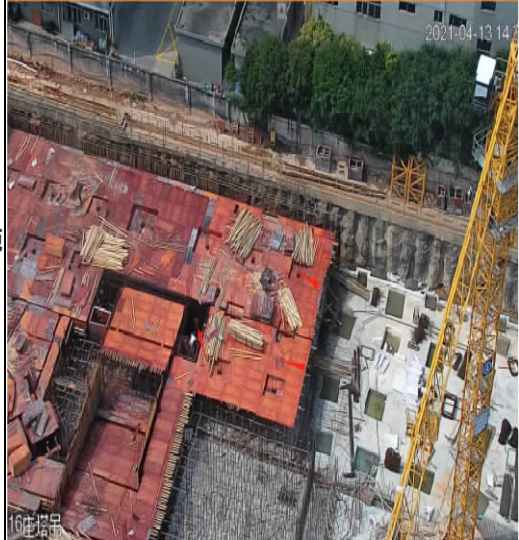
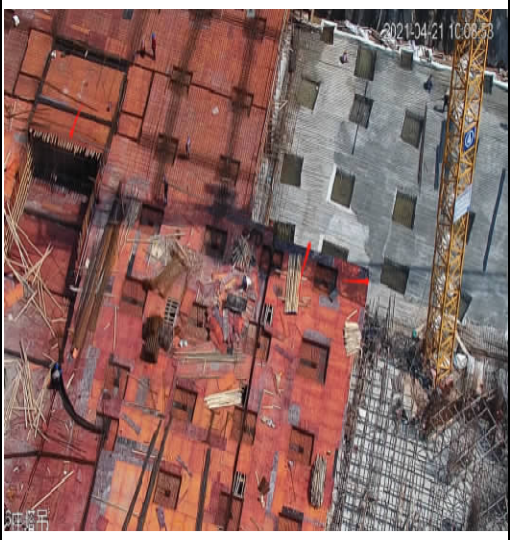
| 10 | 锦绣天伦花园 商业，住宅，变电房（自编号 11#，16栋，1#） | 广州市锦颐房地产有限公司 | 梅州市敏捷建筑工程有限公司 | 广州城工工程监理有限公司 | 广州市增城区建设工程质量安全监督站 | 主体结构施工临边防护措施不到位，存在安全隐患。 | | 主体结构施工临边防护措施不到位，存在安全隐患。 | |

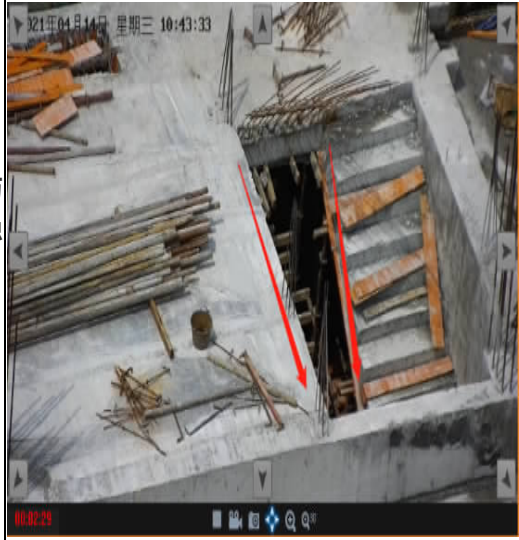
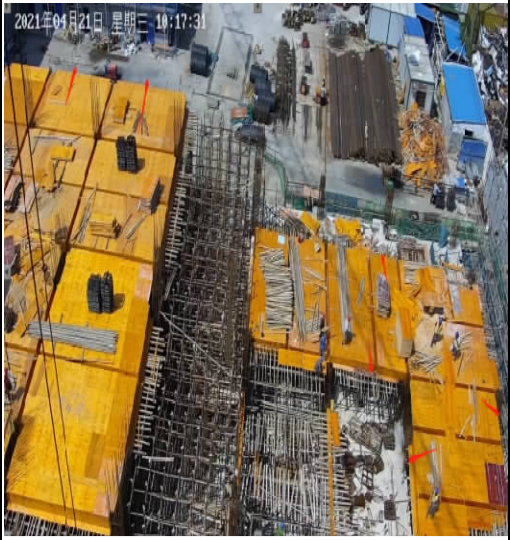
| 11 | 厂房，公建，地上车库，地下室（自编号 1 栋，DX-01） | 广州市增城逢宸贸易部 | 广州捷升建筑工程有限公司 | 广州创源汇美工程建设监理有限公司 | 广州市增城区建设工程质量安全监督站 | 主体结构施工孔洞及临边防护措施不到位，存在安全隐患。 | | 主体结构施工临边防护措施不到位，存在安全隐患。 | |

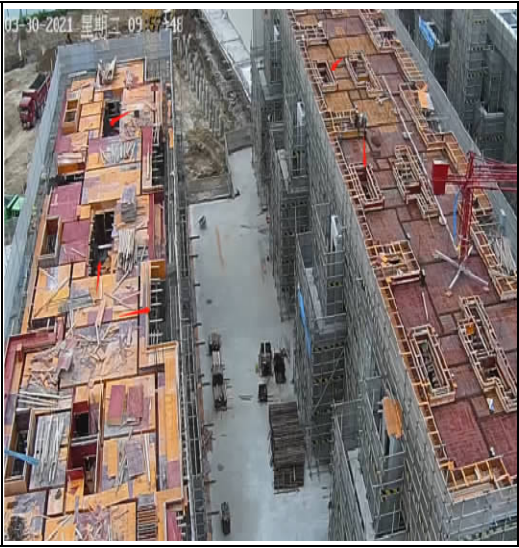
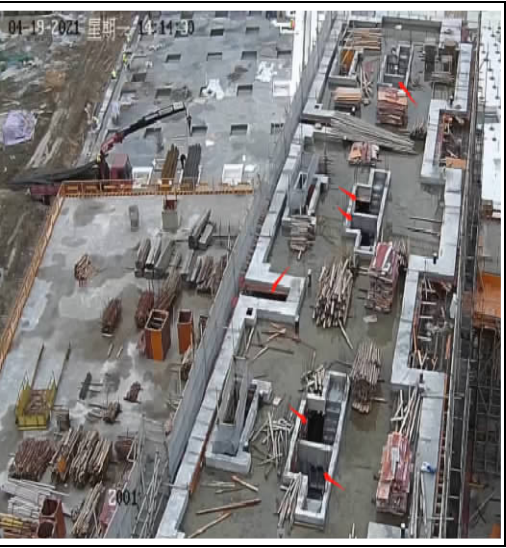
| 12 | 合 景 朗 悦 公 馆<br>AT-03-82-02 地块 | 广州市丰蔚房地<br>产开发有限公司 | 广州恒建建设集<br>团有限公司 | 广东粤能工程管<br>理有限公司 | 广州市从化区建<br>设工程质量安全<br>监督站 | 主体结构施工预留洞口临边<br>防护措施不到位，存在安全<br>隐患。 | | 主体结构施工预留洞口临边<br>防护措施不到位，存在安全隐<br>患。 | |
