广东省建筑施工安全生产隐患识别图集

（ 钢结构工程 ）

主编单位：广东省住房和城乡建设厅

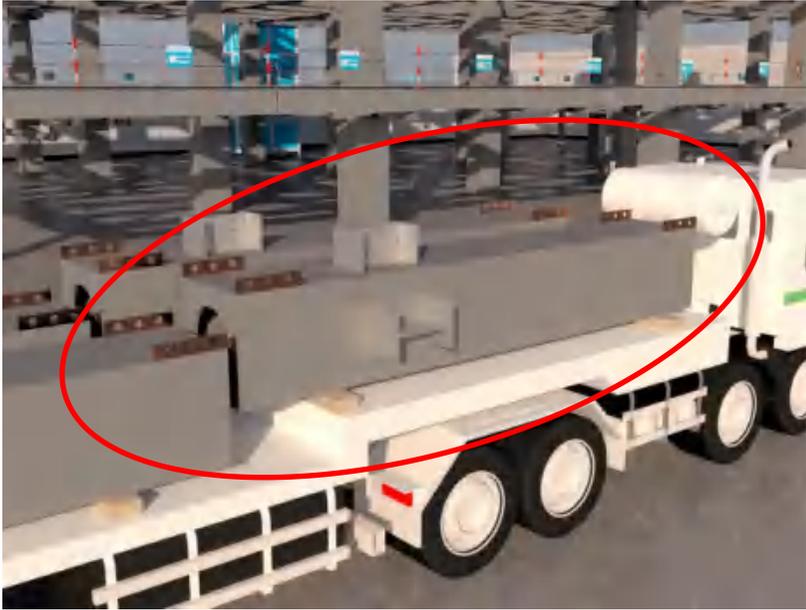
4.1.1 构件运输

运输车辆装载的物品未捆绑稳固牢靠，未采取防止滚动的措施	运输车辆装载的物品捆绑稳固牢靠，采取防止滚动的措施

隐患问题：运输车辆装载的物品未捆绑稳固牢靠，未采取防止滚动的措施。

风险分析：易出现物品脱落，导致物体打击等事故。

整改措施：立即停止运输，运输车辆装载的物品捆绑稳固牢靠，采取设置挡板等防止滚动的措施。

规范要求：《建筑机械使用安全技术规程》（JGJ 33-2012）第 6.1.4 条：装载的物品应捆绑稳固牢靠，整车重心高度应控制在规定范围内，轮式机具和圆形物件装运时应采取防止滚动的措施。

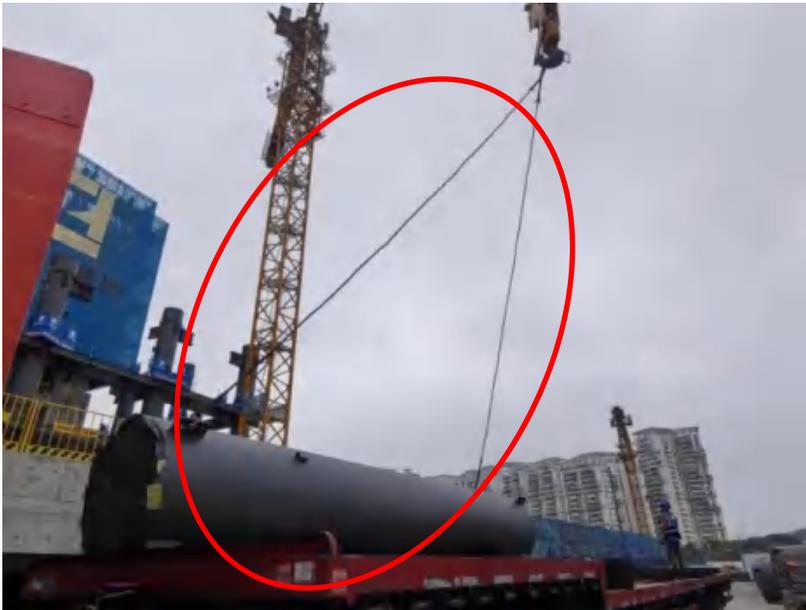
4.1.2 构件卸车

吊起的构件未在起重机吊杆顶的正下方，采用斜拉、斜吊	吊起的构件确保在起重机吊杆顶的正下方

隐患问题：吊起的构件未在起重机吊杆顶的正下方，采用斜拉、斜吊。

风险分析：易发生危险，导致起重伤害。

整改措施：立即停止吊装作业，纠正违规吊装。

规范要求：《建筑施工起重吊装工程安全技术规范》（JGJ 276-2012）第 3.0.13 条：吊起的构件应确保在起重机吊杆顶的正下方，严禁采用斜拉、斜吊，严禁起吊埋于地下或粘结在地面上的构件。

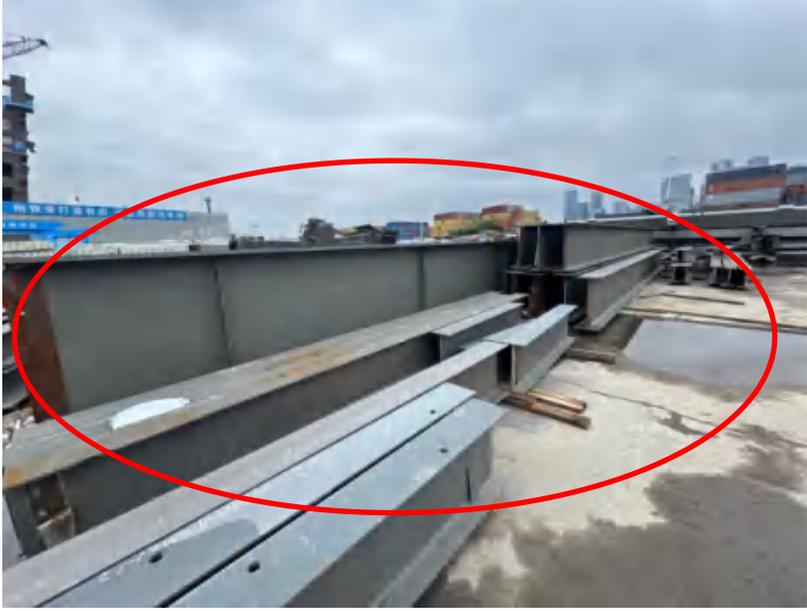
4.1.3 构件存放-1

钢构件的堆放场地不平整，构件未放平、放稳	钢构件的堆放场地平整，构件放平、放稳

隐患问题：钢构件的堆放场地不平整，构件未放平、放稳。

风险分析：钢构件可能发生倾倒，造成人员伤亡。

整改措施：停止钢结构堆场吊装、堆放作业，确保作业前堆放场地平整，构件放平、放稳。

规范要求：《建筑施工起重吊装安全技术规范》（JGJ 276-2012）第 6.1.2 条：钢构件的堆放场地应平整，构件应放平、放稳，避免变形。

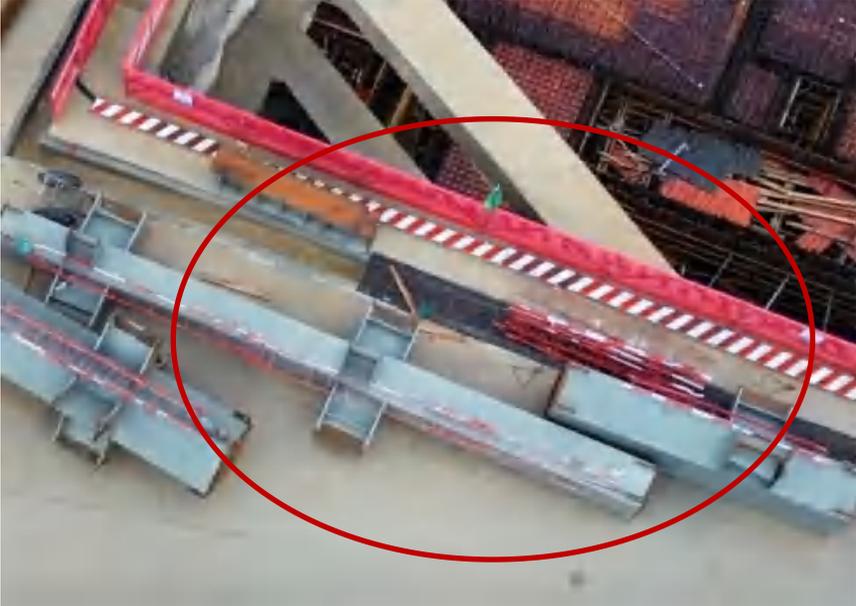
4.1.4 构件存放-2

基坑边堆放构件附加荷载超出设计允许范围	严格控制基坑边附加载荷，限制在设计允许范围内

隐患问题：基坑边堆放构件附加荷载超出设计允许范围。

风险分析：构件荷载超出设计允许，易引起基坑结构变形、开裂，导致结构安全隐患。

整改措施：立即消除隐患，严格控制基坑边附加载荷，限制在设计允许范围内。

规范要求：《建筑施工土石方工程安全技术规范》（JGJ 180-2009）第 6.3.9 条：基坑边堆土、堆料或停放施工机械等加大了基坑的附加载荷，故需要限制在设计允许的范围內。

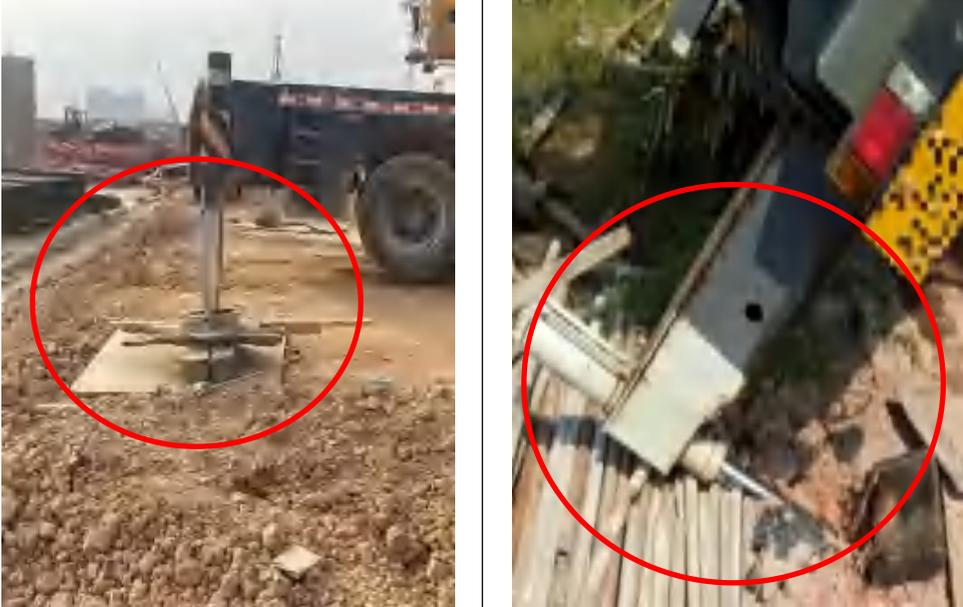
4.2.1 起重设备-1

汽车起重机停机地面不满足承载要求	确保地面坚实不下陷并满足汽车起重机承载要求

隐患问题：汽车起重机停机地面不满足承载要求。

风险分析：地面塌陷，易造成汽车起重机倾斜发生危险事故。

整改措施：立即停止吊装作业，作业前确保地面坚实不下陷并满足汽车起重机承载要求。

规范要求：《汽车起重机》（JB/T 9738-2015）第 4.1.1 条：停机地面应坚实，作业过程中不得下陷，必要时应采取措施满足承载要求。行驶时地（路）面的承载能力不得小于起重机的接地比压和轴荷；第 4.1.2 条：使用时，应支撑起支腿，使所有轮胎离地，整机保持水平状态，回转支撑安装平面的倾斜度不大于 1%。

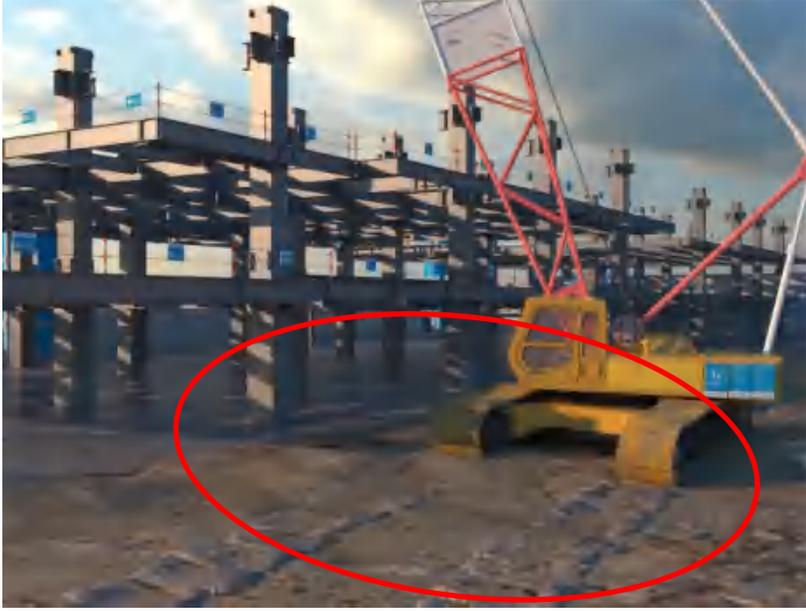
4.2.2 起重设备-2

履带起重机工作过程中支撑地面有下陷	履带起重机作业区域路基平稳、牢靠

隐患问题：履带起重机工作过程中支撑地面有下陷，地面或支撑面的承载能力不满足当前工况。

风险分析：履带起重机工作过程中支撑地面下陷，易造成危险事故。

整改措施：立即停止作业，作业前确保履带起重机工作过程中支撑地面不应有下陷。根据不同地面允许的静载荷采取相应措施，以满足工作地面的承载要求。

规范要求：《履带起重机》（GB/T 14560-2022）第 4.1.4 条：工作地面应坚实、平整，地面倾斜度不应大于 1%。若制造商允许回转平面的倾斜度更大或更小，应提供相应的额定起重量图标。工作过程中支撑地面不应有下陷。必要时根据不同地面允许的静载荷采取相应措施，以满足工作地面的承载要求。地面或支撑面的承载能力应大于起重机当前工况下最大接地比压。

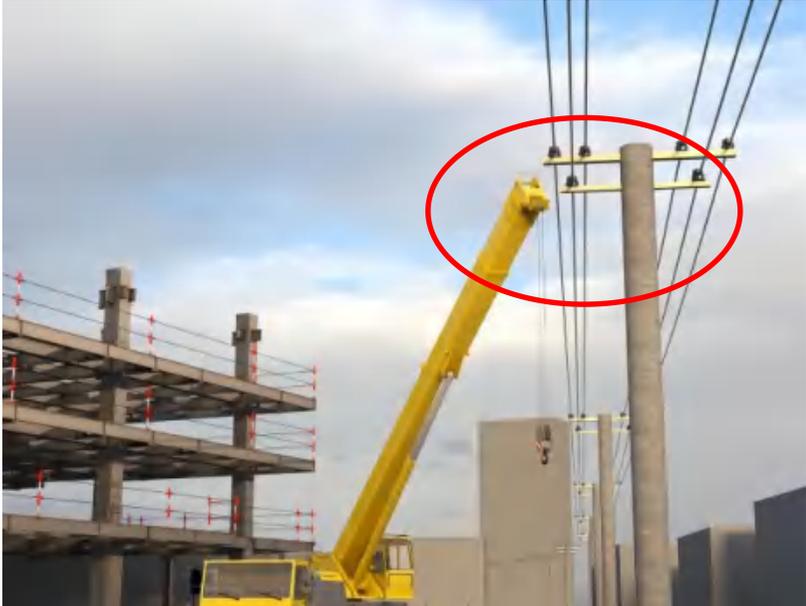
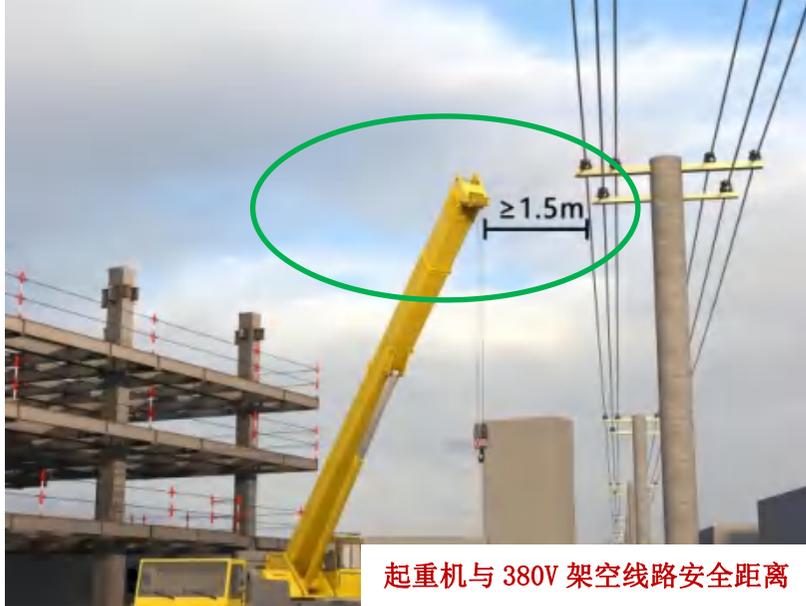
4.2.3 起重设备-3

起重机与架空线路边线的最小安全距离不符合要求	起重机与架空线路边线的最小安全距离符合要求

隐患问题： 起重机与架空线路边线的最小安全距离不符合要求。

风险分析： 易碰触输电线，造成线路、设备、人员损伤。

整改措施： 立即停止作业，确保起重机与架空线路边线的最小安全距离符合要求。

规范要求： 《施工现场临时用电安全技术规范》（JGJ46-2005）第 4.1.4 条： 起重机严禁越过无防护设施的外电架空线路作业。在外电架空线路附近吊装时，起重机的任何部位或被吊物边缘在最大偏斜时与架空线路边线的最小安全距离应符合表 4.1.4 规定。

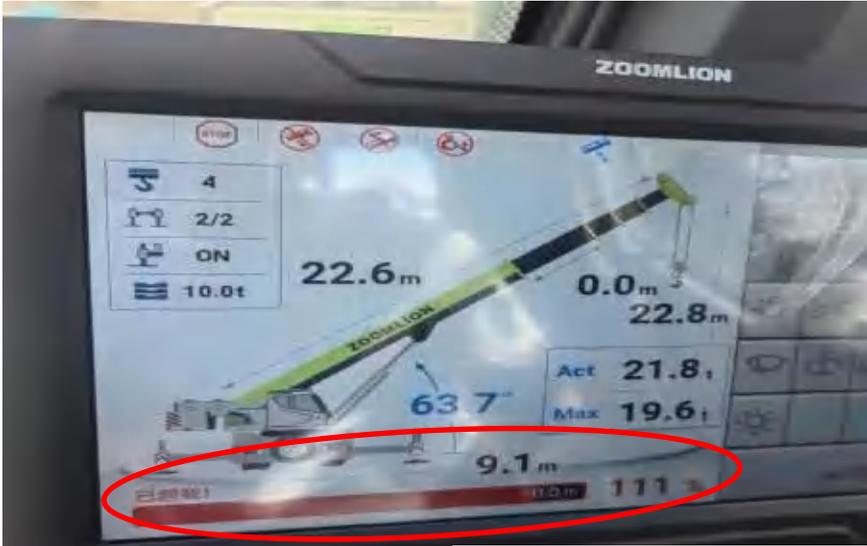
4.2.4 起重设备-4

<p data-bbox="689 900 1037 932">起重量达额定起重量的 111%</p>

<p data-bbox="286 986 992 1023">钢结构吊装作业吊物重量超过起重设备额定起重量</p>	<p data-bbox="1122 967 2018 1038">严格按吊装方案施工，起重量必须控制在起重设备的额定起重量范围内</p>

隐患问题：钢结构吊装作业吊物重量超过起重设备额定起重量。

风险分析：易造成设备失稳、倾覆，导致起重伤害事故发生。

整改措施：立即停止作业，吊装作业必须严格按专项方案要求在起重设备的额定起重量范围内进行。

规范要求：《钢结构工程施工规范》（GB 50755-2012）第 11.2.4 条：钢结构吊装作业必须在起重设备的额定起重量范围内进行。《钢结构通用规范》（GB 55006-2021）第 7.1.5 条：钢结构吊装作业必须在起重设备的额定起重量范围内进行。用于吊装的钢丝绳、吊装带、卸扣、吊钩等吊具应经检验合格，并应在其额定许用荷载范围内使用。

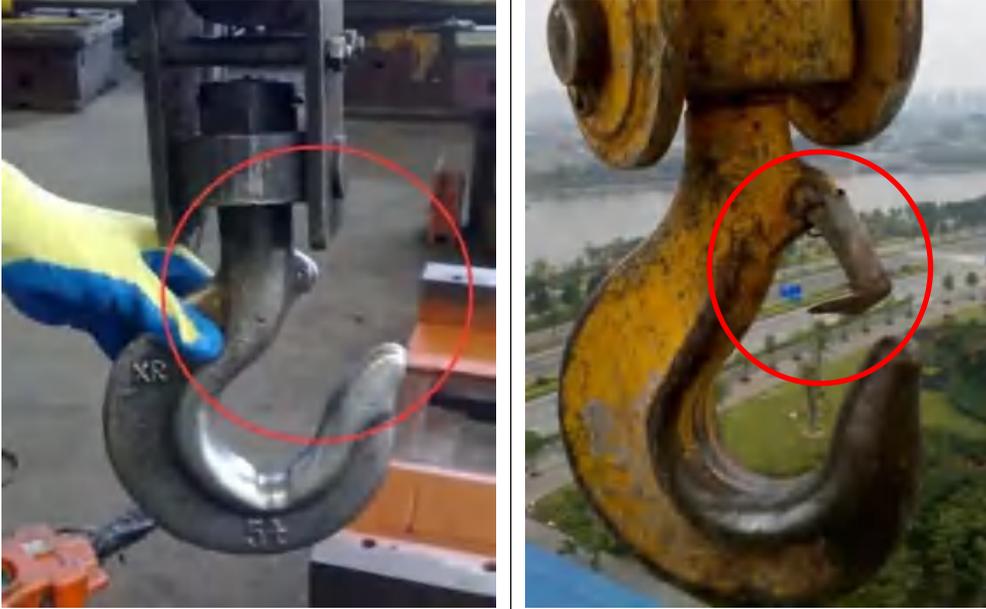
4.2.5 吊钩

起重设备吊钩防脱绳保险装置缺失或失效	作业前确保起重设备吊钩应转动灵活,各紧固件安装牢固可靠,并设有防止吊索或吊具非人为脱出的装置

隐患问题: 起重设备吊钩防脱绳保险装置缺失或失效。

风险分析: 易造成吊物脱落,导致事故发生。

整改措施: 立即停止吊装作业,作业前确保起重设备吊钩应转动灵活,各紧固件安装牢固可靠,并设有防止吊索或吊具非人为脱出的装置。

规范要求: 《建筑塔式起重机安装检验评定规程》(DBJ/T 15-73-2010)第5.5.1条:吊钩应转动灵活,各紧固件安装牢固可靠,并设有防止吊索或吊具非人为脱出的装置。

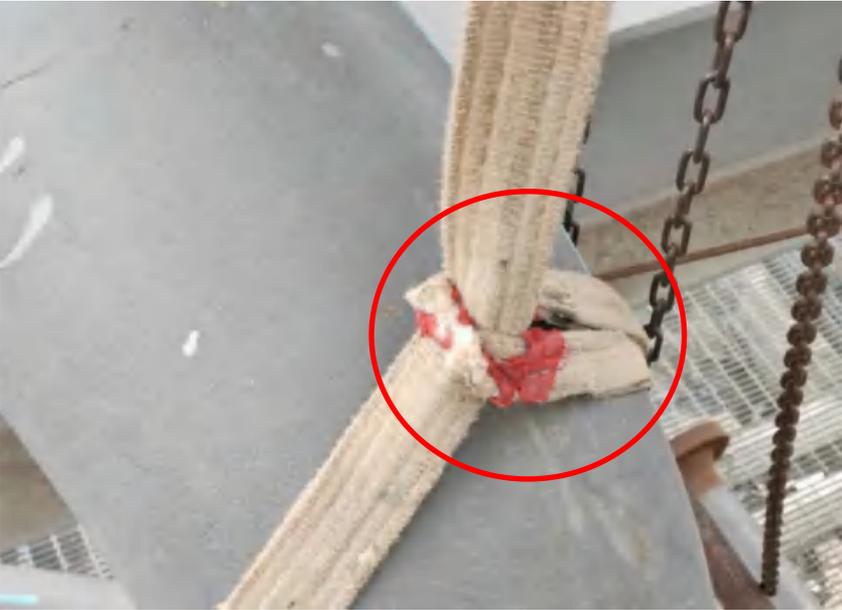
4.2.7 吊装带

1000kg	紫色	紫色	2000kg	绿色	绿色	3000kg	黄色	黄色	4000kg	灰色	灰色	5000kg	红色	红色	6000kg	棕色	棕色	8000kg	蓝色	蓝色	10000kg	橙色	橙色
1000kg	紫色	紫色																							
2000kg	绿色	绿色																							
3000kg	黄色	黄色																							
4000kg	灰色	灰色																							
5000kg	红色	红色																							
6000kg	棕色	棕色																							
8000kg	蓝色	蓝色																							
10000kg	橙色	橙色																							
吊装作业使用破损严重的吊装带	用于吊装的吊装带等吊具经检验合格并在额定许用荷载范围内正确使用

隐患问题： 吊装作业使用破损严重的吊装带。

风险分析： 吊装带易断裂，导致吊物坠落，造成起重伤害。

整改措施： 立即停止使用，作业前确保用于吊装的吊装带等吊具经检验合格并在额定需要荷载范围内正确使用。

规范要求： 《钢结构通用规范》（GB 55006-2021）第 7.1.5 条：钢结构吊装作业必须在起重设备的额定起重量范围内进行。用于吊装的钢丝绳、吊装带、卸扣、吊钩等吊具应经检验合格，并应在其额定许用荷载范围内使用。

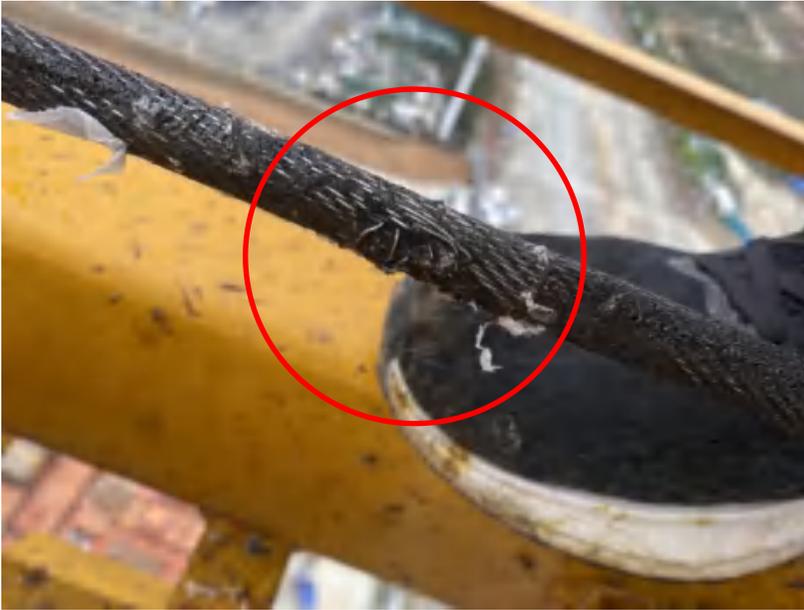
4.2.8 钢丝绳

吊装作业的钢丝绳断丝、断股，达到报废基准	作业前确保用于吊装的钢丝绳等吊具经检验合格并在其额定许用荷载范围内使用

隐患问题： 吊装作业的钢丝绳断丝、断股，达到报废基准。

风险分析： 吊装过程中钢丝绳易断裂，导致危险事故。

整改措施： 立即停止作业，作业前确保用于吊装的钢丝绳等吊具经检验合格并在其额定许用荷载范围内使用。

规范要求： 《起重机 钢丝绳 保养、维护、检验和报废》（GB/T 5972-2023）第 6.2.1 条：可见断丝报废基准 不同种类可见断丝的报废基准应符合表 2 的规定。《钢结构通用规范》（GB 55006-2021）第 7.1.5 条：钢结构吊装作业必须在起重设备的额定起重量范围内进行。用于吊装的钢丝绳、吊装带、卸扣、吊钩等吊具应经检验合格，并应在其额定许用荷载范围内使用。

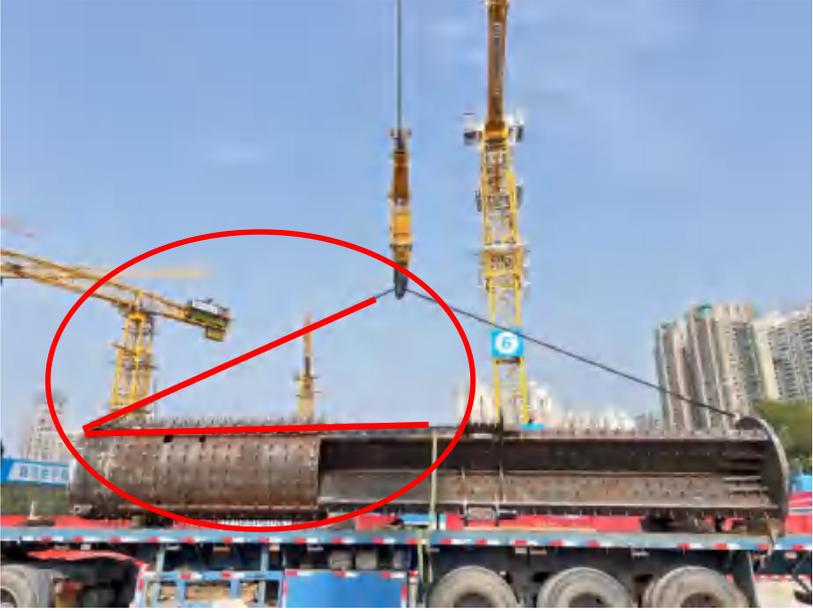
4.2.9 吊点-1

起重吊装过程中钢丝绳水平夹角小于 30°	钢丝绳的水平夹角大于 30°

隐患问题：起重吊装过程中钢丝绳水平夹角小于 30° 。

风险分析：夹角过小加大了钢丝绳受力，易导致钢丝绳断裂，发生起重伤害事故。

整改措施：立即停止吊装，严格按照方案交底到位并确保吊索水平夹角大于 30° 。

规范要求：《建筑机械使用安全技术规程》（JGJ 33-2012）第 4.1.19 条：起吊重物应绑扎平稳、牢固，不得在重物上再堆放或悬挂零星物件。易散落物件应使用吊笼吊运。标有绑扎位置的物件，应按标记绑扎后吊运。吊索的水平夹角宜为 $45^\circ \sim 60^\circ$ ，不得小于 30° ，吊索与物件棱角之间应加保护垫料。

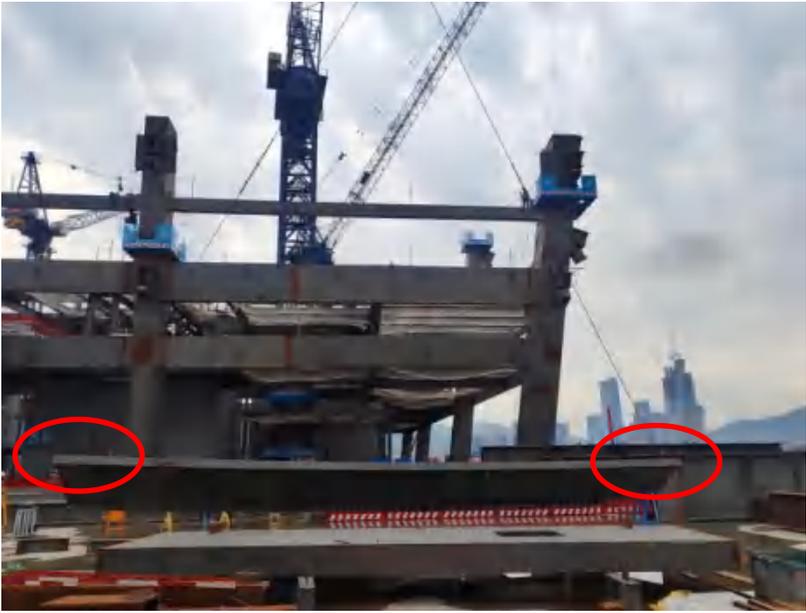
4.2.11 吊点-3

钢梁吊点位置未通过计算确定	按专项方案要求通过计算确定吊点位置

隐患问题：钢梁吊点位置未通过计算确定。

风险分析：吊点位置设置不当，可能会造成超长钢梁变形，增加了安装风险。

整改措施：暂停吊装消除隐患，严格按专项方案要求通过计算确定吊点位置。

规范要求：《钢结构工程施工规范》（GB 50755-2012）第 11.4.2 条第 1 款：钢梁宜采用两点起吊；当单根钢梁长度大于 21 米，采用两点吊装不能满足构件强度和变形要求时，宜设置 3 个~4 个吊装点吊装或采用平衡梁吊装，吊点位置应通过计算确定。

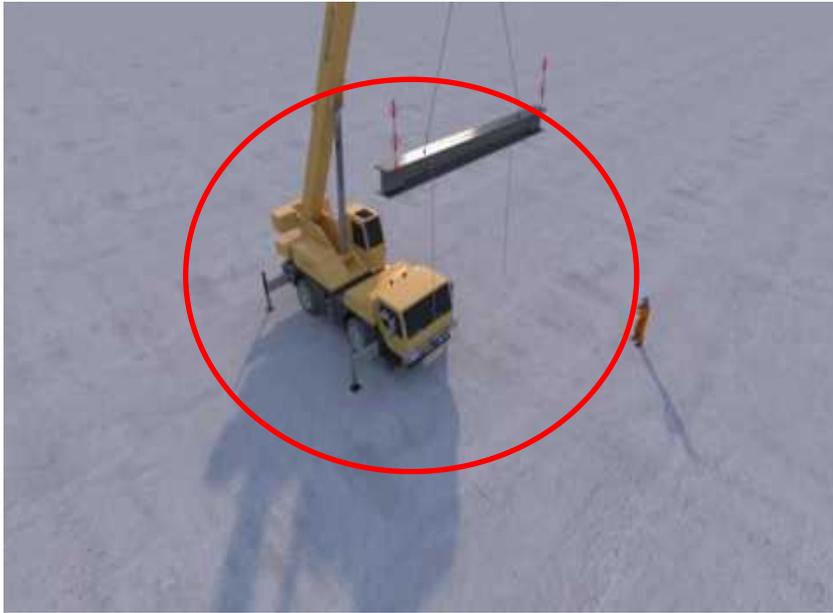
4.2.12 吊装作业-1

吊装作业区域四周未设置明显标志	吊装作业区域四周设置明显标志，严禁非操作人员入内

隐患问题： 吊装作业区域四周未设置明显标志。

风险分析： 无明显标志，非操作人员进入吊装区域，易发生起重伤害等事故。

整改措施： 暂停吊装，组织教育交底并要求吊装作业区四周设置明显标志、专人旁站、严禁非操作人员入内。

规范要求： 《建筑施工起重吊装工程安全技术规范》（JGJ 276-2012）第 3.0.5 条：起重设备的通行道路应平整，承载力满足设备通行要求。吊装作业区域四周应设置明显标志，严禁非操作人员入内。夜间不宜作业，当确需夜间作业时，应有足够的照明。

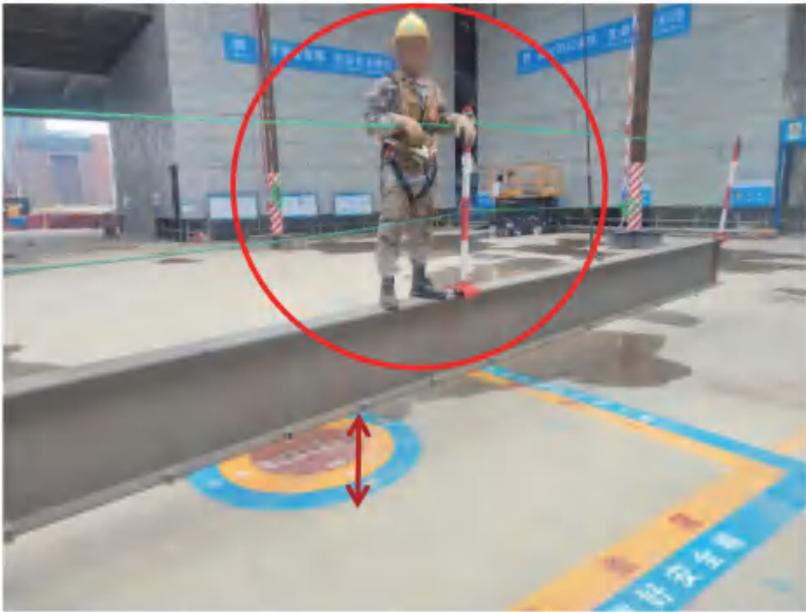
4.2.13 吊装作业-2

作业人员站立在吊起的构件上	信号工和安全旁站人员履职到位，严禁人员在吊起的构件上行走或站立

隐患问题：作业人员站立在吊起的构件上。

风险分析：起吊构件不稳，易导致人员高处坠落。

整改措施：立即制止，信号工和安全旁站人员履职到位，组织教育交底，严禁人员在吊起的构件上行走或站立。

规范要求：《建筑施工起重吊装工程安全技术规范》（JGJ 276-2012）第 3.0.18 条：严禁在吊起的构件上行走或站立，不得用起重机载运人员，不得在构件上堆放或悬挂零星物件。严禁在已吊起的构件下面或起重臂下旋转范围内作业或行走。起吊时应匀速，不得突然制动。回转时动作应平稳，当回转未停稳前不得做反向动作。

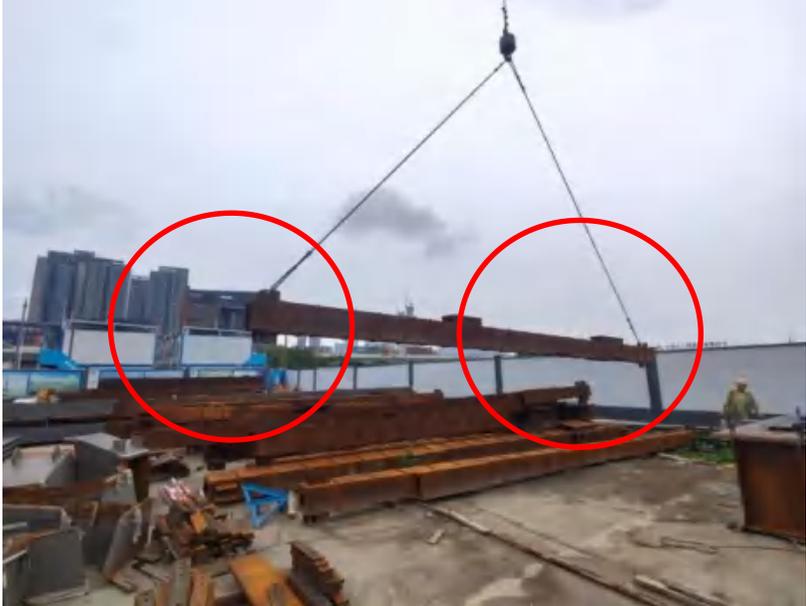
4.2.14 吊装作业-3

构件吊装两端未设溜绳	在构件两端设置溜绳

隐患问题：构件吊装两端未设溜绳。

风险分析：吊物吊装过程中摆动，易发生起重伤害事故。

整改措施：停止作业，在构件两端设置溜绳。

规范要求：《建筑施工起重吊装工程安全技术规范》（JGJ276-2012）第 3.0.8 条：高空吊装屋架、梁和采用斜吊绑扎吊装柱时，应在构件两端绑扎溜绳，由操作人员控制构件的平衡和稳定。

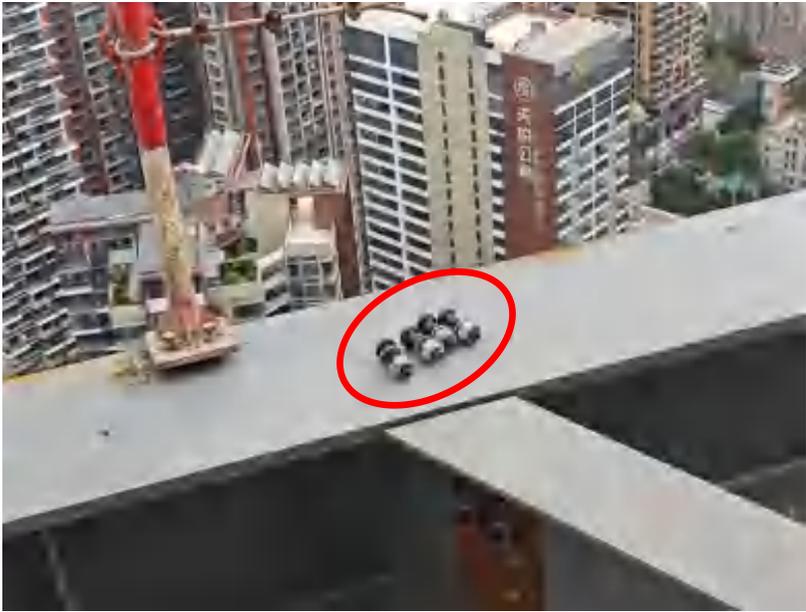
4.3.1 螺栓安装

高空作业所使用的螺栓放置于钢梁上	高空作业所使用的螺栓或其他小型工机具放置于工具袋内

隐患问题：高空作业所使用的螺栓放置于钢梁上。

风险分析：易出现螺栓坠落，造成物体打击。

整改措施：立即消除隐患，将螺栓放置于工具袋（盒）内或采取其他防坠措施。

规范要求：《钢结构工程施工规范》（GB 50755-2012）第 16.6.4 条：高空作业使用的小型手持工具和小型零部件应采取防止坠落措施。《建筑施工起重吊装工程安全技术规范》（JGJ 276-2012）第 3.0.20 条：高处作业所使用的工具和零配件等，应放在工具袋（盒）内，并严禁抛掷。

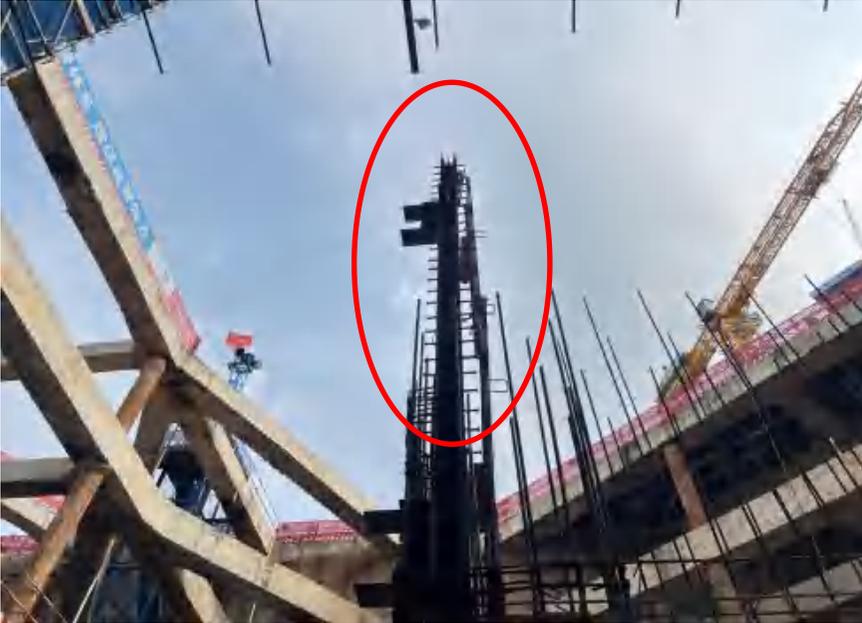
4.3.4 钢柱安装-1

钢柱吊装就位后未立即进行临时固定	钢柱吊装就位后立即使用缆风绳进行临时固定

隐患问题：钢柱吊装就位后未立即进行临时固定。

风险分析：钢柱脱钩后固定不牢固，易发生失稳倾覆，造成危险事故。

整改措施：立即消除隐患，钢柱吊装就位后立即按方案要求对钢柱进行临时固定。

规范要求：《建筑施工起重吊装工程安全技术规范》（JGJ 276-2012）第 6.2.1 条第 1 款：钢柱起吊至柱脚离地脚螺栓或杯口 300~400mm 后，应对准螺栓或杯口缓慢就位，经初校后，立即进行临时固定，然后方可脱钩。

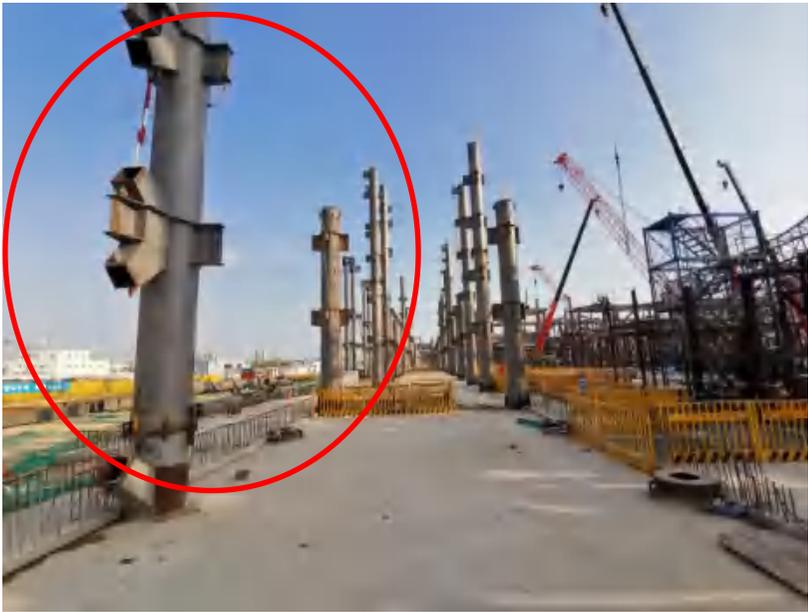
4.3.5 钢柱安装-2

单柱长时间处于悬臂状态	吊装采用整个流水段内先柱后梁形成稳定结构、或局部先柱后梁的顺序

隐患问题：单柱长时间处于悬臂状态。

风险分析：未形成空间稳定体系，易发生失稳倾覆，造成危险事故。

整改措施：立即消除隐患，组织教育交底按方案（规范）施工，吊装采用整个流水段内先柱后梁形成稳定结构、或局部先柱后梁的顺序。

规范要求：《钢结构工程施工规范》（GB 50755-2012）第 11.6.2 条第 1 款：吊装可采用整个流水段内先柱后梁、或局部先柱后梁的顺序；单柱不得长时间处于悬臂状态。

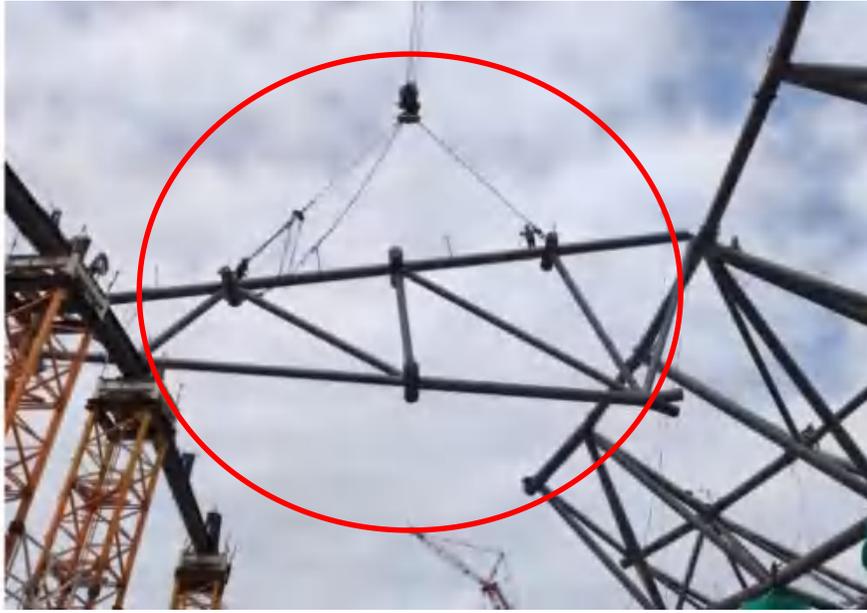
4.3.6 钢桁架安装

单榀钢桁架安装时未采用缆绳或刚性支撑增加侧向临时约束	单榀钢桁架安装时采用刚性支撑增加侧向临时约束

隐患问题：单榀钢桁架安装时未采用缆绳或刚性支撑增加侧向临时约束。

风险分析：未形成空间稳定体系，易发生失稳倾覆，造成危险事故。

整改措施：立即组织加固，单榀钢桁架安装时采用缆绳或刚性支撑增加侧向临时约束。

规范要求：《钢结构工程施工规范》（GB 50755-2012）第 11.4.4 条第 3 款：单榀钢桁架（屋架）安装时应采用缆绳或刚性支撑增加侧向临时约束。

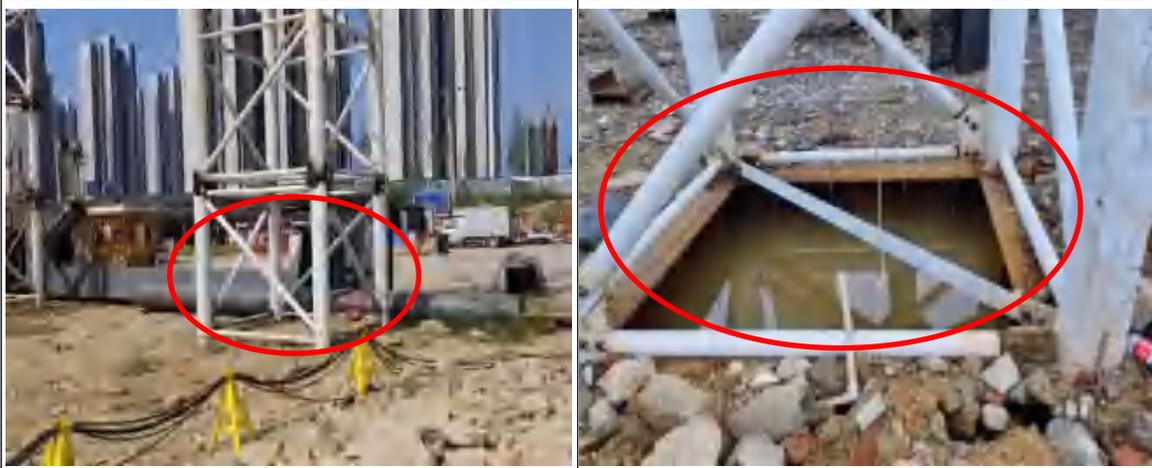
4.3.7 支撑胎架

钢结构安装用支撑结构地基基础不牢固、泡水	钢结构安装用支撑结构基础满足设计要求

隐患问题：钢结构安装用支撑结构地基基础不牢固、泡水。

风险分析：易发生不均匀沉降，导致钢结构变形，影响受力，造成坍塌。

整改措施：立即消除隐患，钢结构安装用支撑结构按设计要求设置，确保支撑结构地基基础承载力和变形满足设计要求。

规范要求：《房屋市政工程生产安全重大事故隐患判定标准》（2022版）第九条第（一）款：钢结构、网架安装用支撑结构地基基础承载力和变形不满足设计要求，钢结构、网架安装用支撑结构未按设计要求设置防倾覆装置。

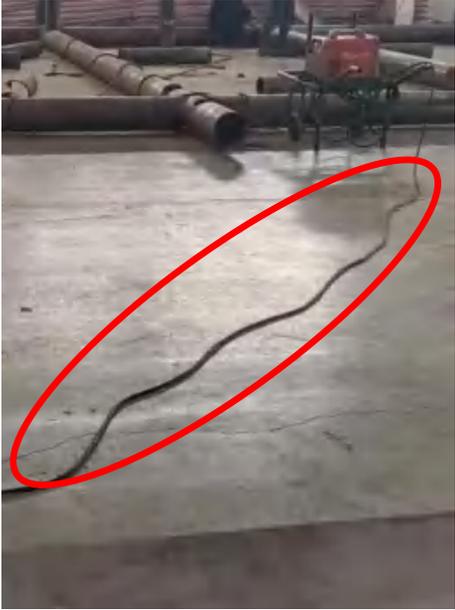
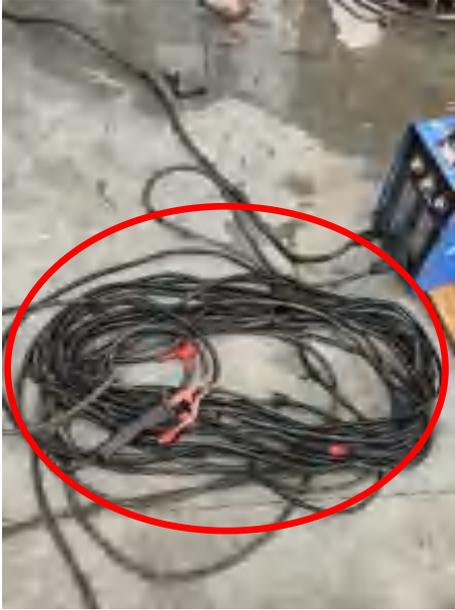
4.4.1 焊接设备-1

电焊机一次线长度超过 5m	电焊机二次线长度超过 30m	电焊机一次线长度不超过 5m、二次线长度不超过 30m

隐患问题：电焊机一次线长度超过 5m、二次线长度超过 30m。

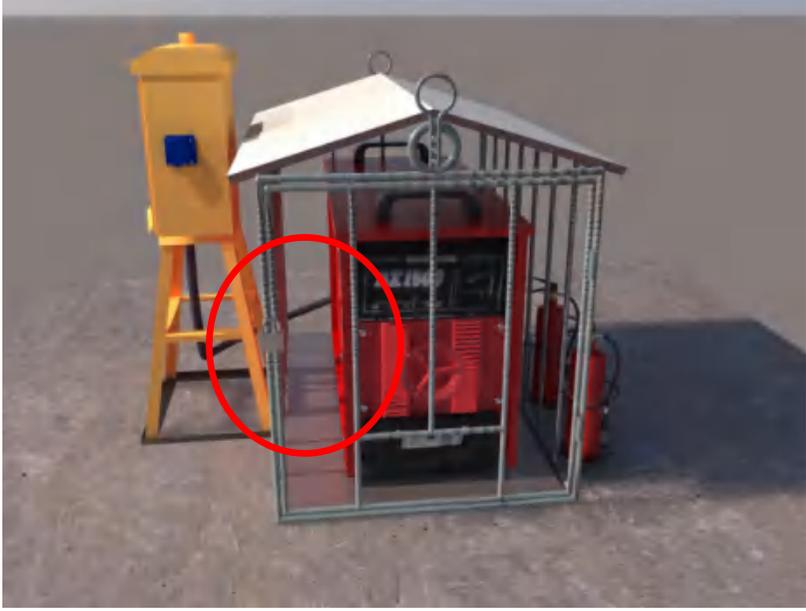
4.4.2 焊接设备-2

交流电焊机未设置二次空载降压保护装置	交流电焊机设置灵敏有效的二次空载降压保护装置

隐患问题：交流电焊机未设置二次空载降压保护装置。

风险分析：未设置二次空载降压保护器易造成交流电焊机空载电压过高，导致设备损坏、人员触电。

整改措施：立即停止使用，交流电焊机设置灵敏有效的二次空载降压保护装置。

规范要求：《施工现场机械设备检查技术规范》（JGJ 160-2016）第 10.2.5 条：应设置二次空载降压保护装置，且应灵敏有效。

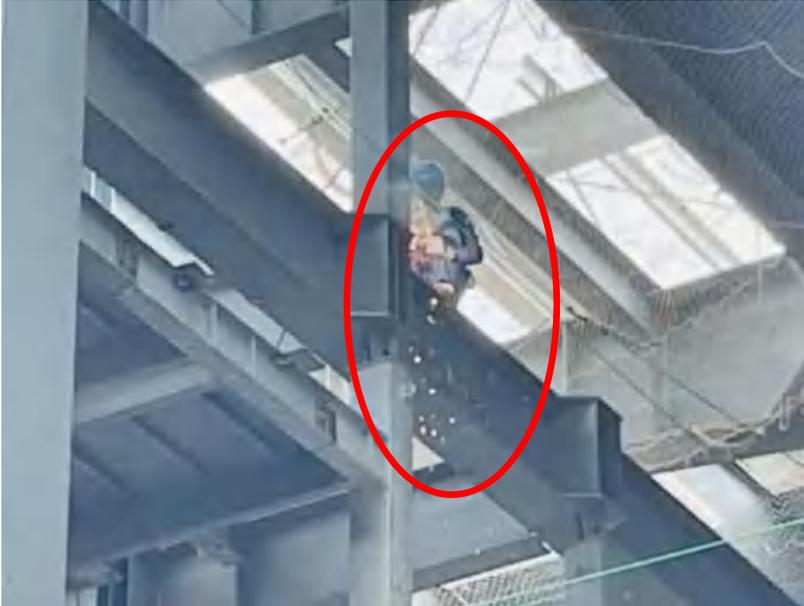
4.4.3 焊接切割防火-1

高空焊接作业未采取防火措施	高空焊接作业采取防火措施

隐患问题：高空焊接作业未采取防火措施。

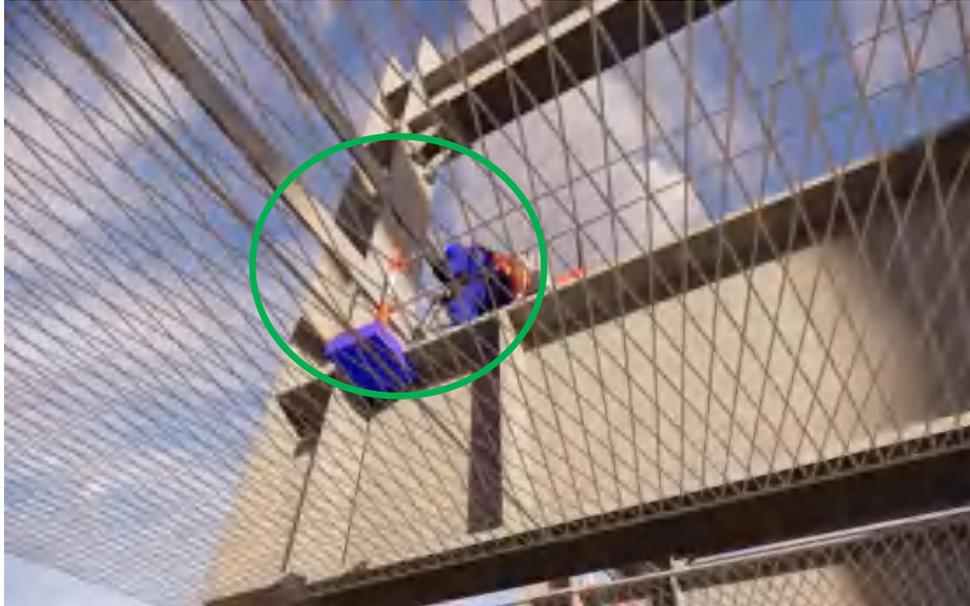
风险分析：易出现焊渣及火花飞溅，引发火灾。

整改措施：立即停止作业，采取增设接火斗或其他焊接防火措施。

规范要求：《钢结构工程施工规范》（GB 50755-2012）第 16.7.4 条：气体切割和高空焊接作业时，应清除作业区危险易燃物，并采取防火措施。

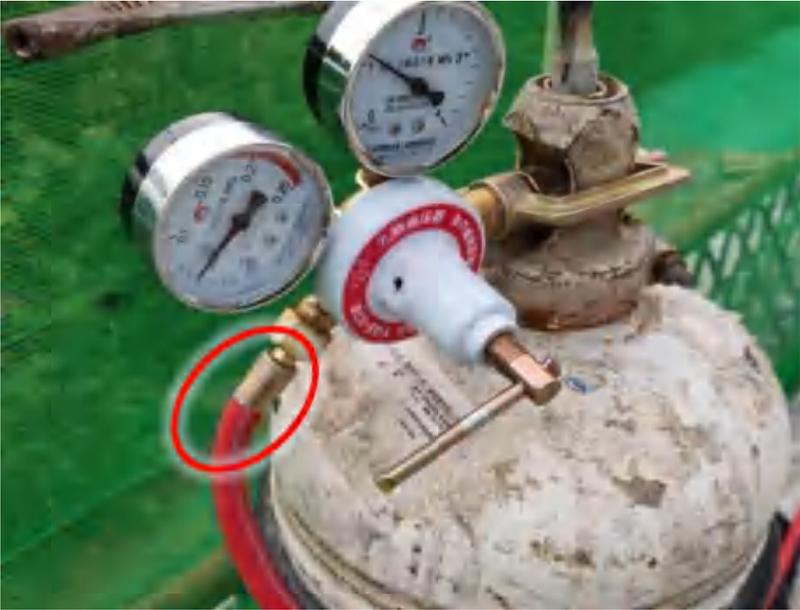
4.4.5 焊接切割用气-1

乙炔瓶缺少回火防止器	乙炔瓶安装回火防止器

隐患问题：乙炔瓶缺少回火防止器。

规范要求：《建设工程施工现场消防安全技术规范》（GB 50720-2011）第 6.3.3 条第 1 款：储装气体的罐瓶及其附件应合格、完好和有效；严禁使用减压器及其他附件缺损的氧气瓶，严禁使用乙炔专用减压器、回火防止器及其他附件缺损的乙炔瓶。《建筑施工易发事故防治安全标准》（JGJ/T 429-2018）第 10.4.2 条第 1 款：气瓶应设置防震圈和防护帽，使用时应安装减压器，不得倾倒或暴晒。

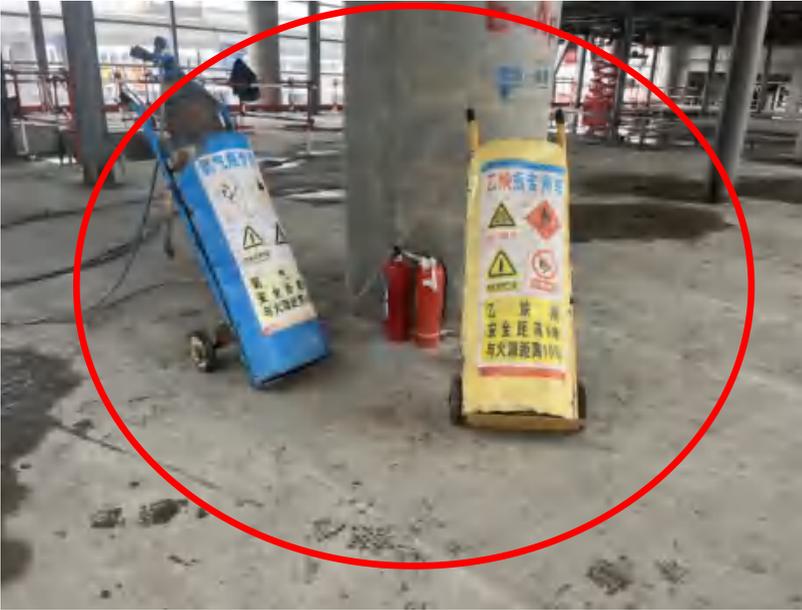
4.4.6 焊接切割用气-2

氧气瓶与乙炔瓶的工作间距小于 5m	氧气瓶与乙炔瓶的工作间距大于 5m

隐患问题：氧气瓶与乙炔瓶的工作间距小于 5m。

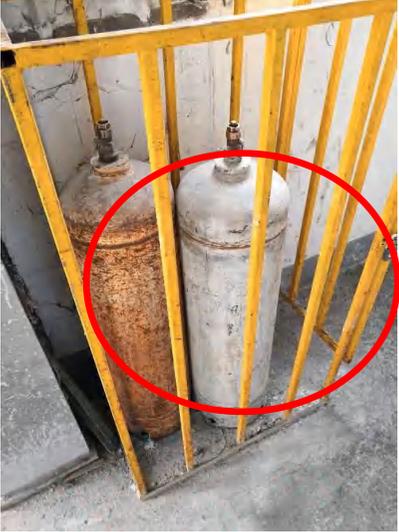
4.4.7 焊接切割用气-3

乙炔瓶未设置专门的储存场所	乙炔瓶分类存放于专门的储存场所，储存场所满足规范要求

隐患问题：乙炔瓶未设置专门的储存场所。

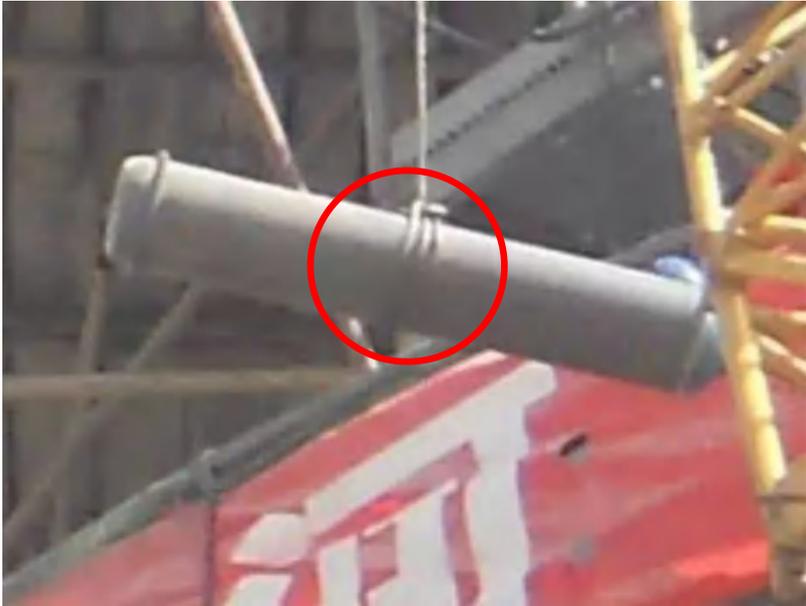
4.4.8 焊接切割用气-4

使用钢丝绳捆绑方式吊运气瓶	将气瓶装入气瓶吊笼并妥善加以固定后吊运

隐患问题：使用钢丝绳捆绑方式吊运气瓶。

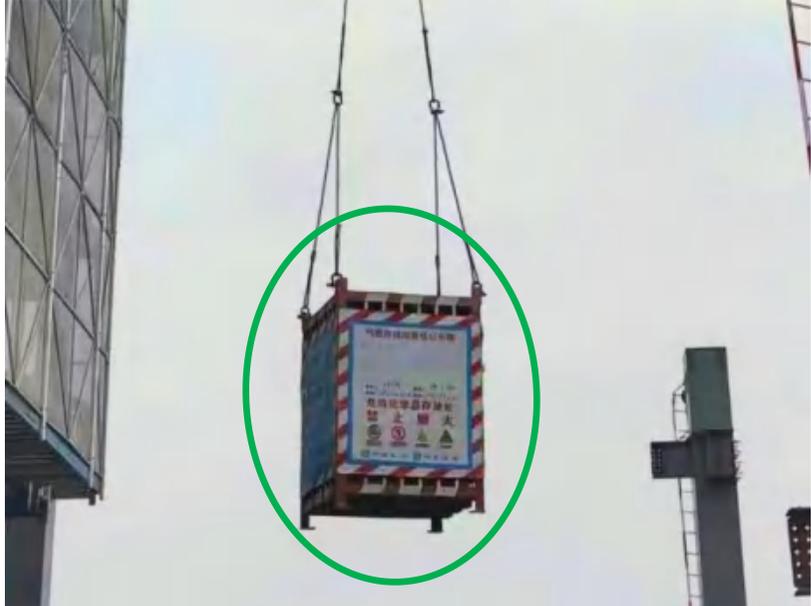
风险分析：易出现气瓶滑落，造成高空坠物、气瓶爆炸。

整改措施：立即制止，组织教育交底并要求按方案（规范）将气瓶装入气瓶吊笼并妥善加以固定后吊运。

规范要求：《气瓶搬运、装卸、储存和使用安全规定》（GB/T 34525-2017）第 7.1.4 条：气瓶搬运中如需吊装时，不应使用电磁起重设备。用机械起重设备吊运散装气瓶时，应将气瓶装入集装格或集装篮中，并妥善加以固定。不应使用链绳、钢丝绳捆绑或钩吊瓶帽等方式吊运气瓶。

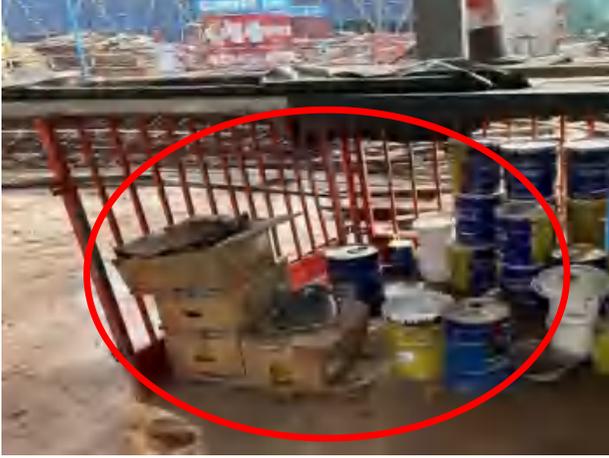
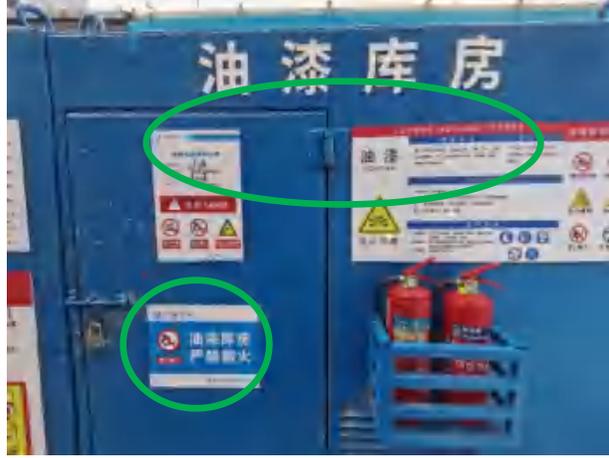
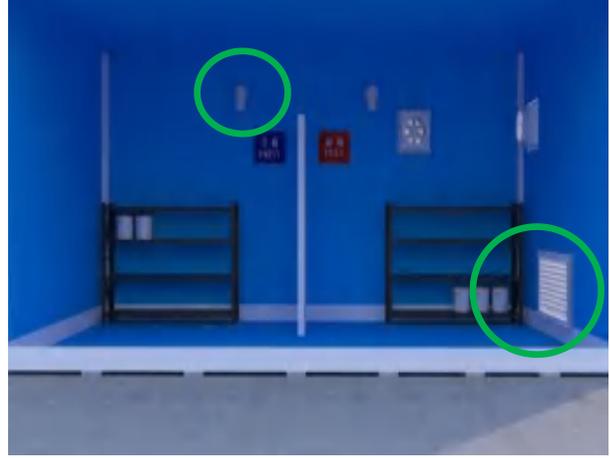
4.5.1 材料储存

油漆等易燃易爆危险品未分类专库储存	分类专库储存，库房内保持通风良好，并设置严禁明火标志

隐患问题：油漆等易燃易爆危险品未分类专库储存。

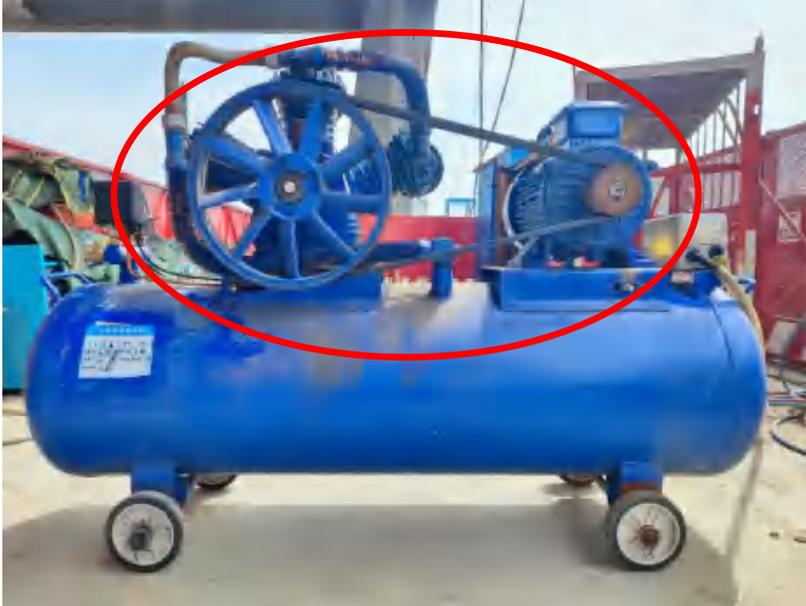
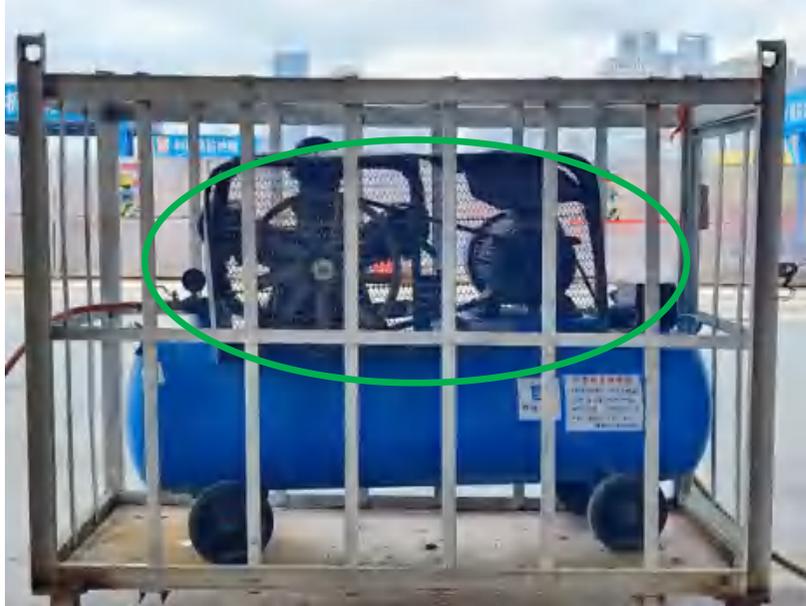
4.5.2 机具设备-1

空压机传动部位未安装防护装置	空压机传动部位安装有效的防护装置

隐患问题：空压机传动部位未安装防护装置。

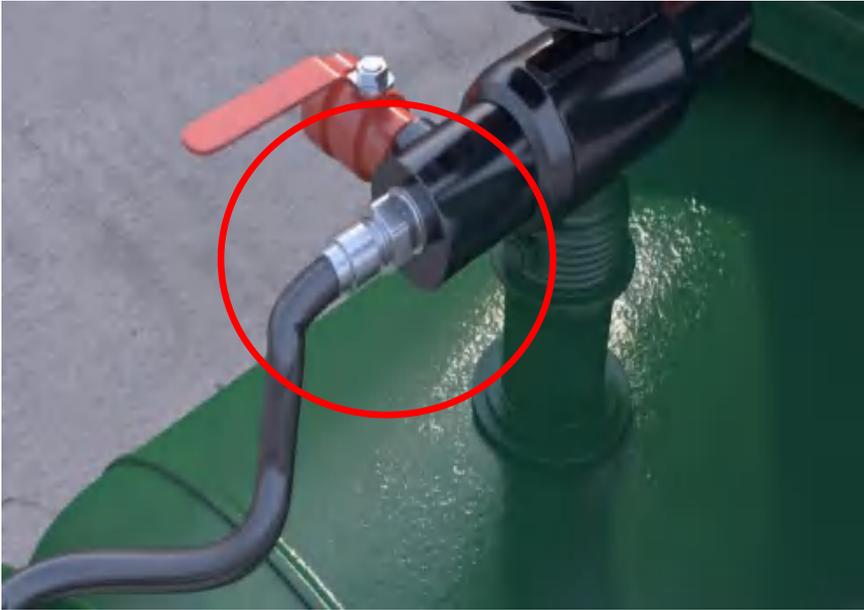
4.5.3 机具设备-2

空压机压力气管接头处未安装防护装置	空压机压力气管接头处安装弹簧钢丝绳拉扣防护

隐患问题：空压机压力气管接头处未安装防护装置。

风险分析：压力气管接头发生脱落时，高压气流射出易造成人员受伤。

整改措施：立即停止使用，空压机压力气管接头处安装弹簧钢丝绳拉扣保护。

规范要求：《容积式空气压缩机 安全要求》（GB 22207-2008）第 4.9.1 条：空压机下列位置应安装防护装置：a) 对于人体有危险的所有运动件或电器。b) 人体易触及的外表面温度超过 80℃的零部件（气缸部件除外）及管道；c) 人体易于靠近的且水平布置的不能承受 1.5kN 垂直载荷的管道；d) 可能产生对人体有危险的高压射流处。

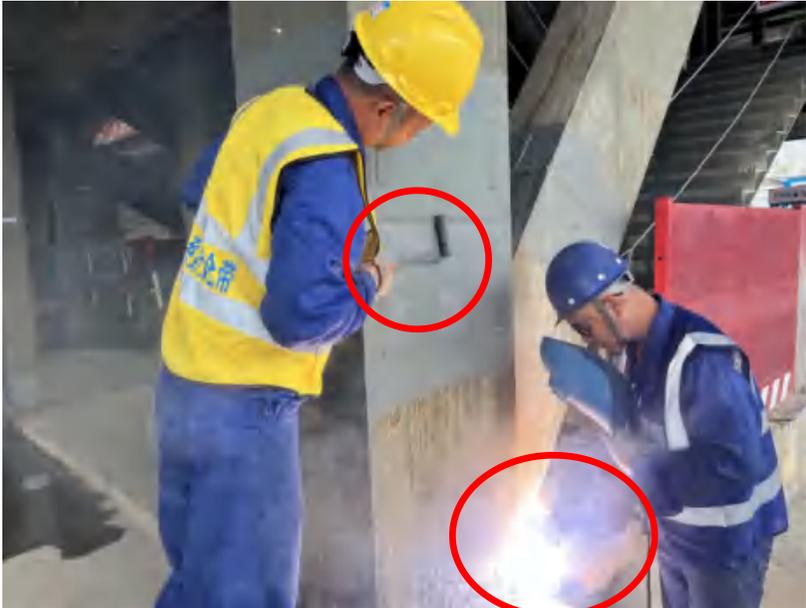
4.5.4 作业环境

室内油漆作业场所进行动火作业	室内油漆作业场所保持良好通风，严禁明火，并避免产生静电

隐患问题：室内油漆作业场所进行动火作业。

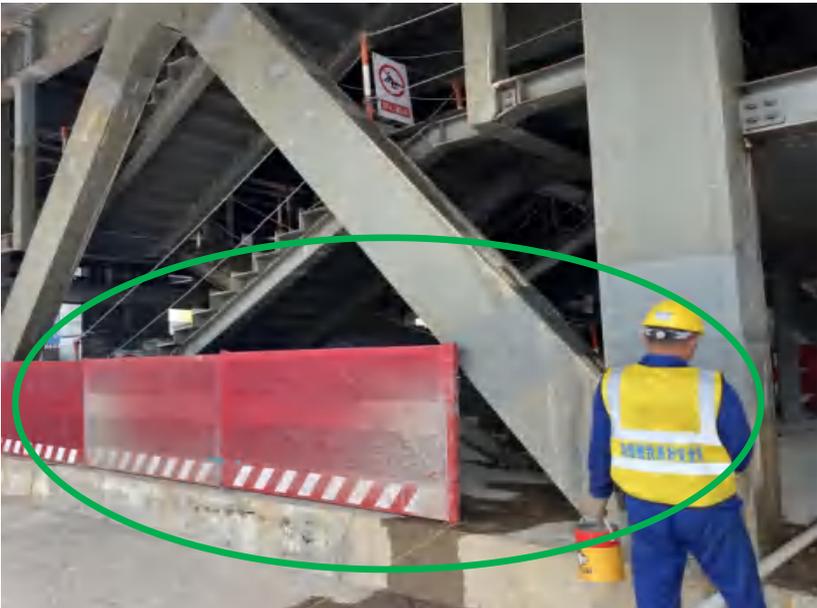
风险分析：油漆易燃易爆且挥发性大，遇明火易发生燃烧、爆炸。

整改措施：立即停止施工，室内油漆作业场所保持良好通风，严禁明火，并避免产生静电。

规范要求：《建设工程施工现场消防安全技术规范》（GB 50720—2011）第 6.2.3 条：室内使用油漆及其有机溶剂、乙二胺、冷底子油等易挥发产生易燃气体的物资作业时，应保持良好通风，作业场所严禁明火，并应避免产生静电。

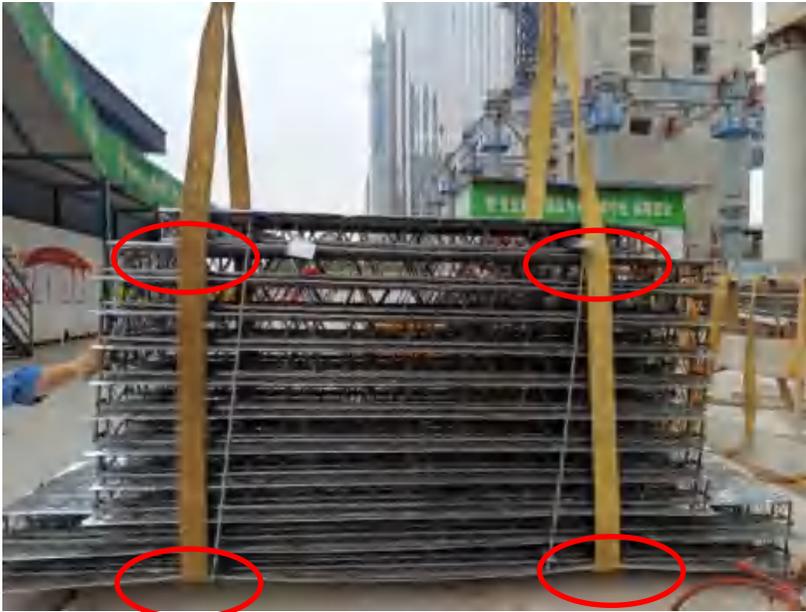
4.6.1 楼承板吊运

采用兜吊方式吊运钢筋桁架楼承板	采用专用吊架配合软吊带吊运钢筋桁架楼承板

隐患问题：采用兜吊方式吊运钢筋桁架楼承板。

风险分析：吊运过程中钢筋桁架楼承板可能滑落，造成人员伤亡。

整改措施：立即停止吊运，采用专用吊架配合软吊带吊运钢筋桁架楼承板，底模边角和绑扎接触部位采用柔性垫材料保护。

规范要求：《钢筋桁架楼承板应用技术规程》（T/CECS 1069-2022）第 6.3.3 条第 2 款：免拆式桁架楼承板应平放，并用夹具与专用运输架绑扎牢固；底模边角和绑扎接触部位应采用柔性垫材料保护；专用运输架、车厢板和免拆式桁架楼承板间应放入柔性材料。第 7.3.2 条第 1 款：应采用专用吊架配合软吊带吊装，不得使用钢索直接兜吊。

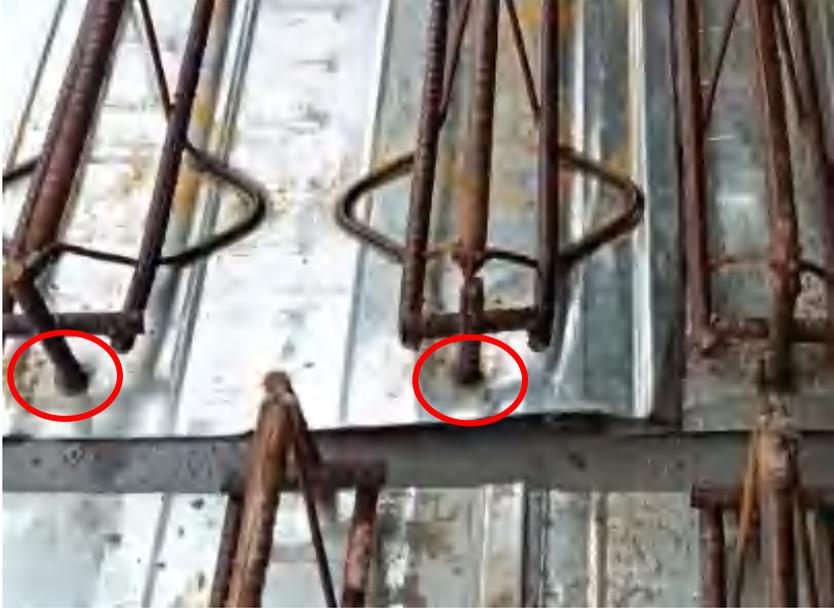
4.6.2 楼承板安装-1

楼承板铺设后端部未及时锚固	楼承板铺设后端部采用电焊锚固

隐患问题：铺设的钢筋桁架楼承板端部未及时固定。

风险分析：楼承板端部未固定、支撑长度不足 50mm，削弱了楼承板的承载力，易在人员及混凝土浇筑作业过程中发生变形、坍塌。

整改措施：立即消除隐患，调整桁架楼承板长度方向的支撑长度不小于 50mm，端部按设计要求固定。

规范要求：《钢筋桁架楼承板应用技术规程》（T/CECS 1069-2022）第 7.3.5 条第 1 款：3）免拆式桁架楼承板长度方向的支承长度（指钢梁上翼缘边缘与端部竖向支座钢筋的距离）不应小于 5 倍的下弦钢筋直径，且不应小于 50mm。《钢结构工程施工规范》（GB 50755-2012）第 12.0.5 条：压型金属板与主体结构（钢梁）的锚固支承长度应符合设计要求，且不应小于 50mm；端部锚固可采用电焊、贴角焊或射钉连接，设置位置应符合设计要求。

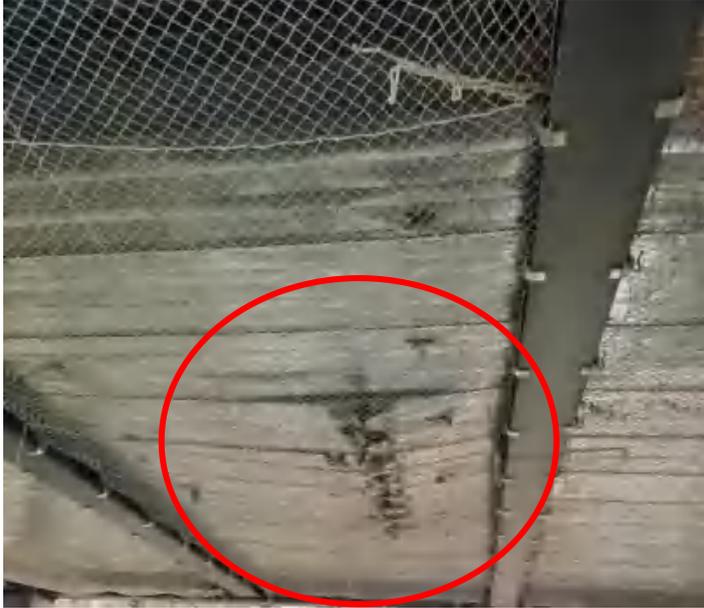
4.6.3 楼承板安装-2

设计文件要求在施工阶段设置临时支撑时，未在混凝土浇筑前设置临时支撑	设计文件要求在施工阶段设置临时支撑时，在混凝土浇筑前设置临时支撑

隐患问题：设计文件要求在施工阶段设置临时支撑时，未在混凝土浇筑前设置临时支撑。
