广东省建筑施工安全生产隐患识别图集

（ 钢结构工程 ）

主编单位：广东省住房和城乡建设厅

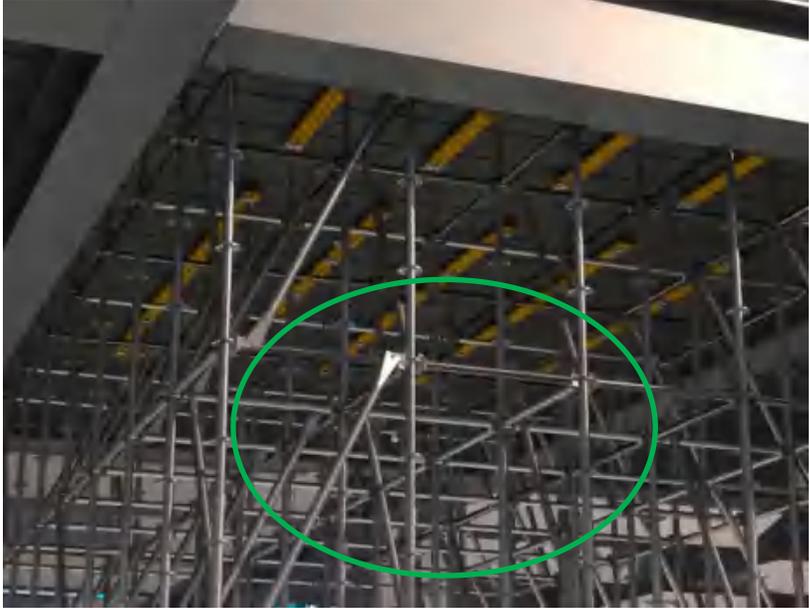
4.6.3 楼承板安装-2

设计文件要求在施工阶段设置临时支撑时，未在混凝土浇筑前设置临时支撑	设计文件要求在施工阶段设置临时支撑时，在混凝土浇筑前设置临时支撑

隐患问题：设计文件要求在施工阶段设置临时支撑时，未在混凝土浇筑前设置临时支撑。

风险分析：严重削弱了钢筋桁架楼承板的承载力，易发生变形，甚至坍塌。

整改措施：暂停下道工序施工作业，按设计要求在混凝土浇筑前设置临时支撑。

规范要求：《钢结构工程施工规范》（GB 50755-2012）第 12.0.11 条：设计文件要求在施工阶段设置临时支承时，应在混凝土浇筑前设置临时支承，待浇筑的混凝土强度达到规定强度后方可拆除。混凝土浇筑时应避免在压型金属板上集中堆载。

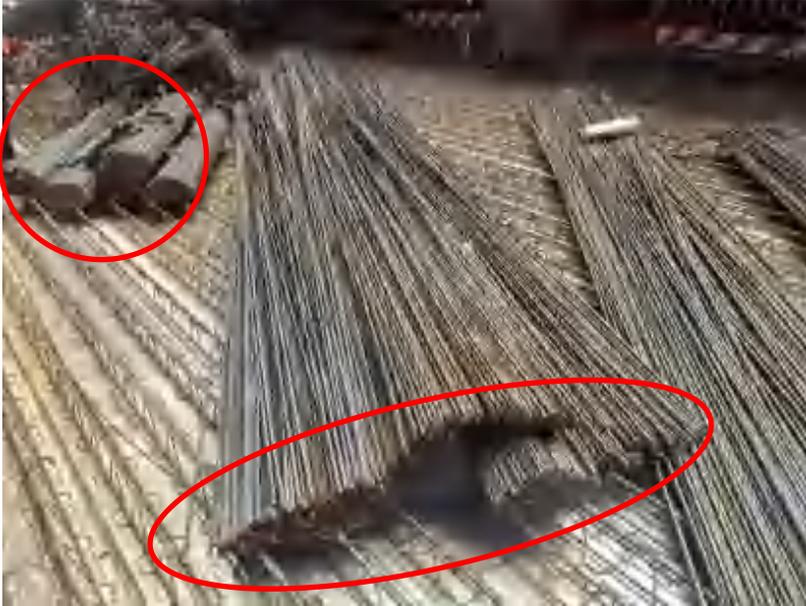
4.6.4 楼承板安装-3

钢筋桁架楼承板上堆积过大的集中荷载	钢筋桁架楼承板上堆放的施工材料不超过设计要求

隐患问题：钢筋桁架楼承板上堆积过大的集中荷载。

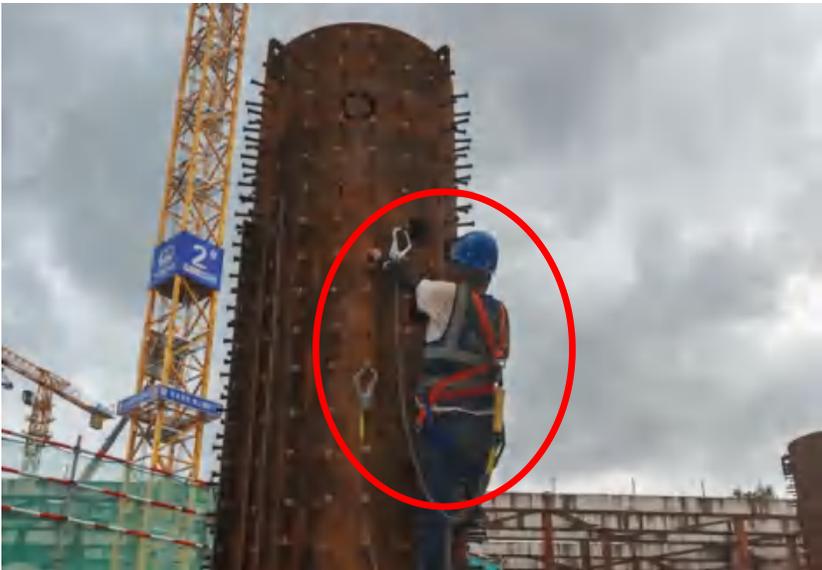
4.7.1 登高作业防护

登高作业未借助施工通道、梯子及其他攀登设施和用具	施工人员通过钢挂梯登高，并采用防坠器进行人身保护

隐患问题：登高作业未借助施工通道、梯子及其他攀登设施和用具。

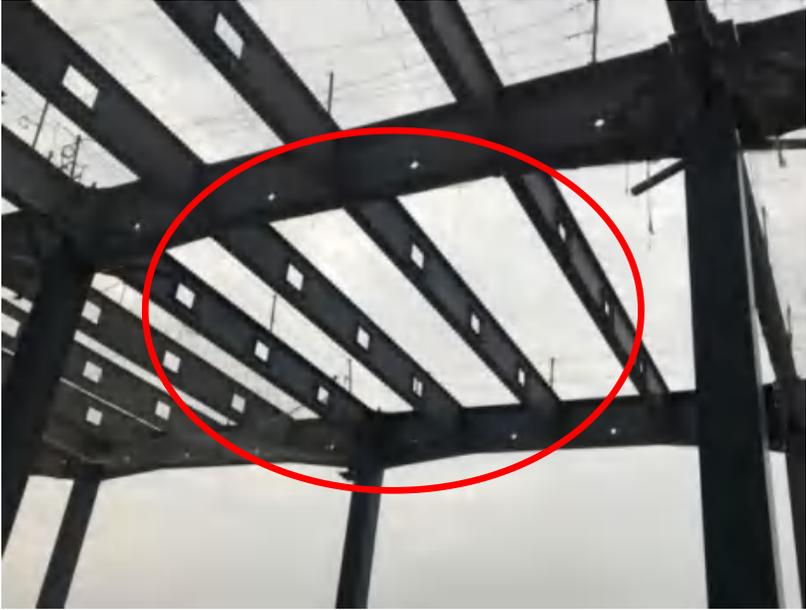
4.7.2 洞口临边防护-1

楼层钢梁吊装完毕后，未及时分区铺设安全网	楼层钢梁吊装完毕后，及时分区铺设安全平网

隐患问题：楼层钢梁吊装完毕后，未及时分区铺设安全网。

风险分析：缺少安全网防护，造成人员高处坠落。

整改措施：暂停下道工序施工作业，楼层钢梁吊装完毕后，及时分区铺设安全平网。

规范要求：《钢结构工程施工规范》（GB 50755-2012）第 16.4.2 条：建筑物楼层钢梁吊装完毕后，应及时分区铺设安全网。

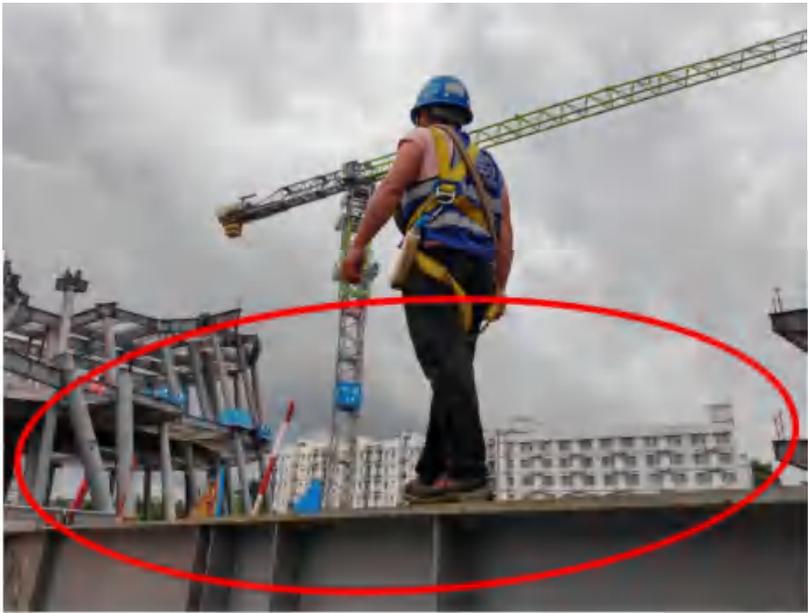
4.7.3 洞口临边防护-2

<p>利用钢梁作为水平通道时，未在钢梁一侧设置安全绳</p>	<p>利用钢梁作为水平通道时，确保在钢梁一侧采用钢丝绳设置连续的安全绳</p>

隐患问题：利用钢梁作为水平通道时，未在钢梁一侧设置安全绳。

风险分析：无安全绳的钢梁作为水平通道，作业人员安全带无可靠系挂点，易造成高处坠落事故。

整改措施：该位置暂停人员通行，利用钢梁作为水平通道时，确保在钢梁一侧采用钢丝绳设置连续的安全绳。

规范要求：《建筑施工高处作业安全技术规范》（JGJ 80-2016）第 5.2.2 条第 4 款：钢结构安装施工宜在施工层搭设水平通道，水平通道两侧应设置防护栏杆；当利用钢梁作为水平通道时，应在钢梁一侧设置连续的安全绳，安全绳宜采用钢丝绳。

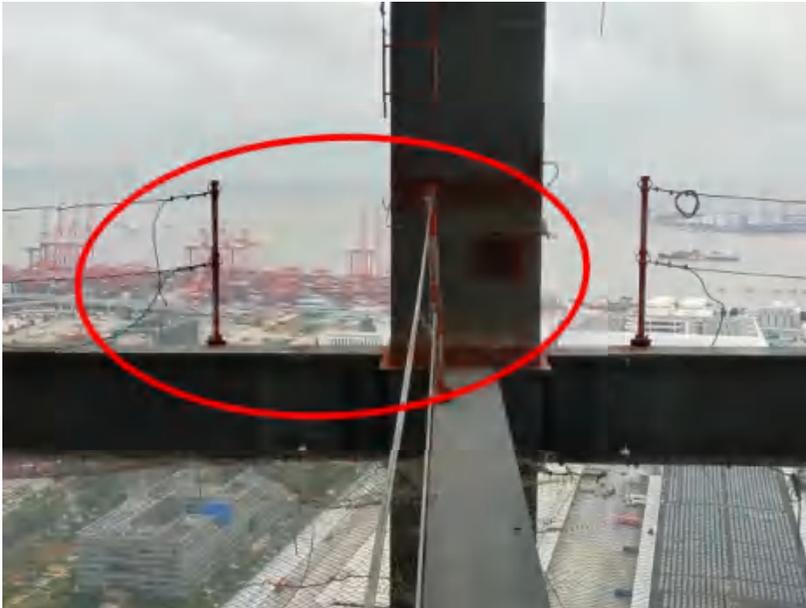
4.7.4 洞口临边防护-3

A photograph showing a construction site with a steel beam used as a horizontal passage. A red circle highlights the safety rope on the left side of the beam, which is not continuous, indicating a safety hazard.

隐患问题：利用钢梁作为水平通道时，钢梁一侧的安全绳未连续设置。

风险分析：安全绳未连续设置，部分位置安全带无系挂点，易造成人员高处坠落。

整改措施：暂停该区域施工活动，利用钢梁作为水平通道时，确保钢梁一侧的安全绳连续设置。

规范要求：《建筑施工高处作业安全技术规范》（JGJ 80-2016）第 5.2.2 条第 4 款：钢结构安装施工宜在施工层搭设水平通道，水平通道两侧应设置防护栏杆；当利用钢梁作为水平通道时，应在钢梁一侧设置连续的安全绳，安全绳宜采用钢丝绳。

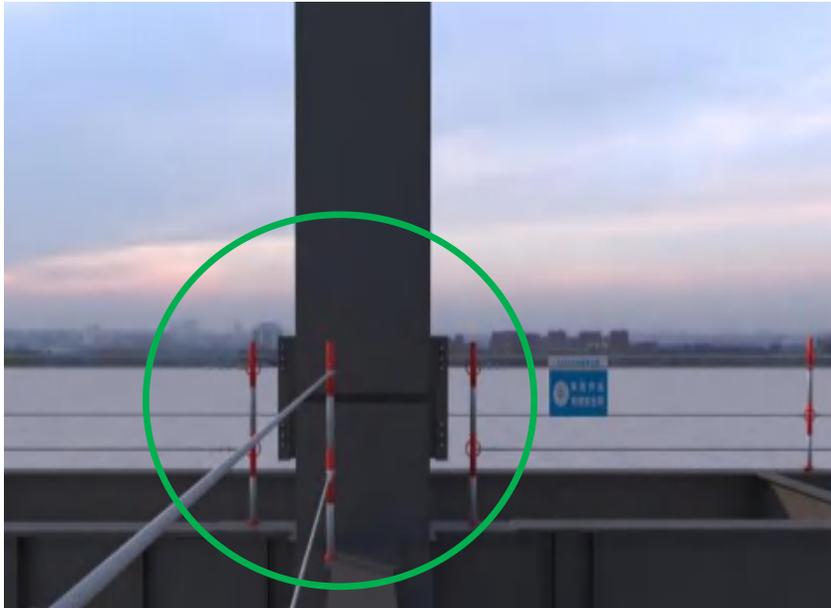
A photograph showing a construction site with a steel beam used as a horizontal passage. A green circle highlights the safety rope on the left side of the beam, which is continuous, indicating a correct safety practice.
利用钢梁作为水平通道时，钢梁一侧的安全绳未连续设置	利用钢梁作为水平通道时，确保钢梁一侧的安全绳连续设置

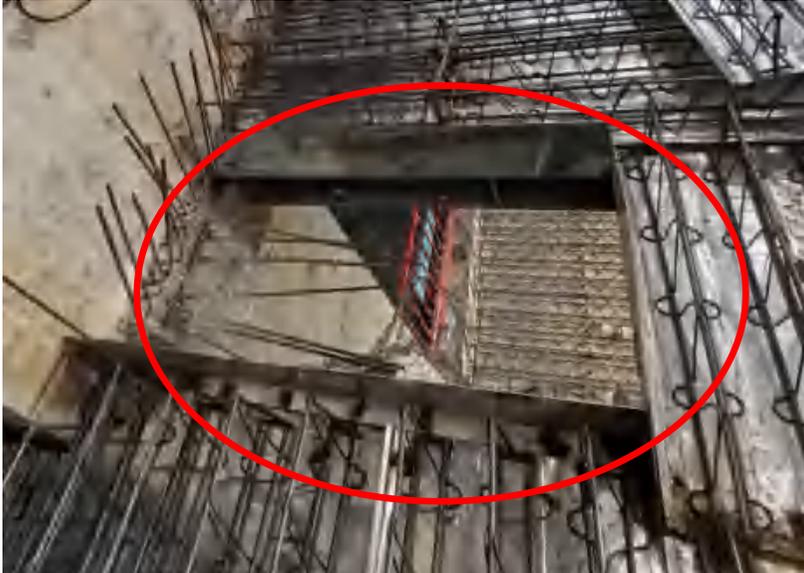
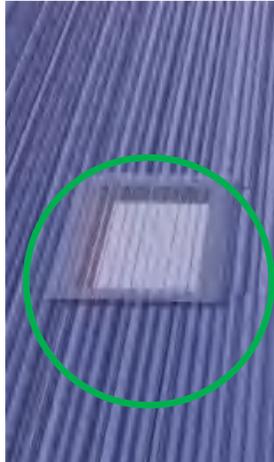
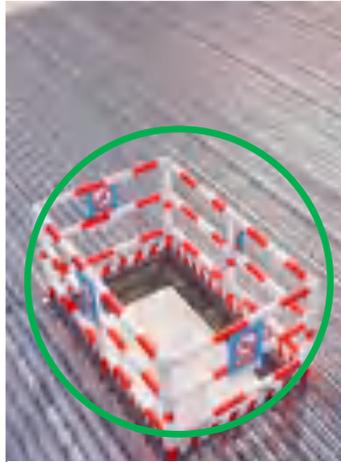
4.7.5 洞口临边防护-4

<p data-bbox="1070 821 1272 893">边长或直径为 20cm-40cm 洞口</p>

<p data-bbox="1395 821 1597 893">边长或直径为 40cm-15cm 洞口</p>

<p data-bbox="1731 821 2013 893">边长或直径在 150cm 以 上洞口</p>
<p data-bbox="367 928 819 960">压型钢板施工作业面洞口无防护</p>	<p data-bbox="1211 928 1856 960">压型钢板施工作业面洞口设置水平和立面防护</p>

隐患问题：压型钢板施工作业面洞口无防护。

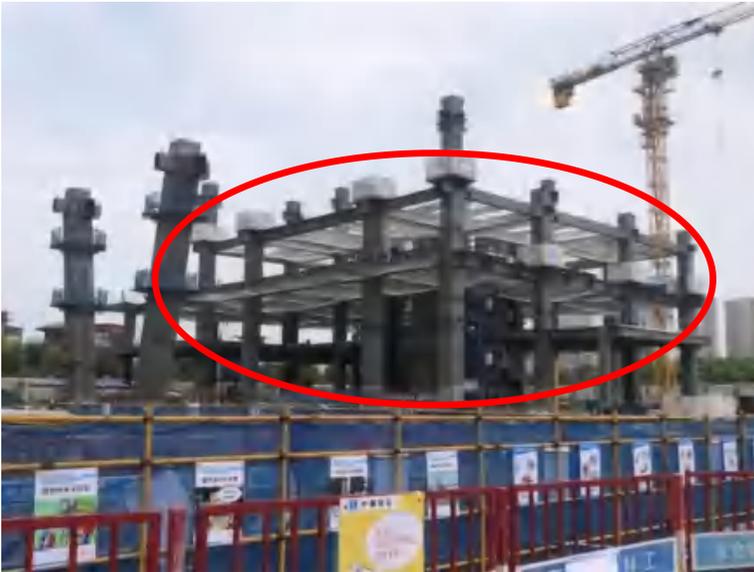
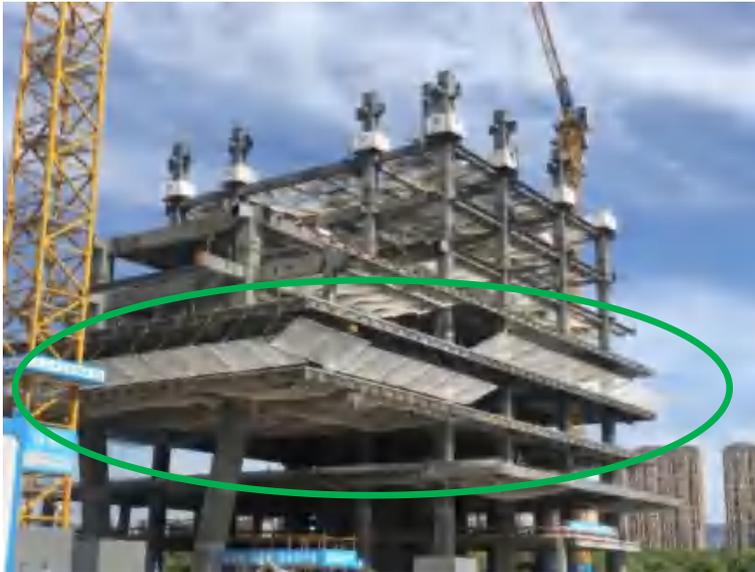
4.7.6 洞口临边防护-5

<p>交叉作业时，坠落半径内未设置安全防护棚或安全防护网等安全隔离措施</p>	<p>交叉作业时，坠落半径内设置安全防护网等安全隔离措施</p>

隐患问题：交叉作业时，坠落半径内未设置安全防护棚或安全防护网等安全隔离措施。

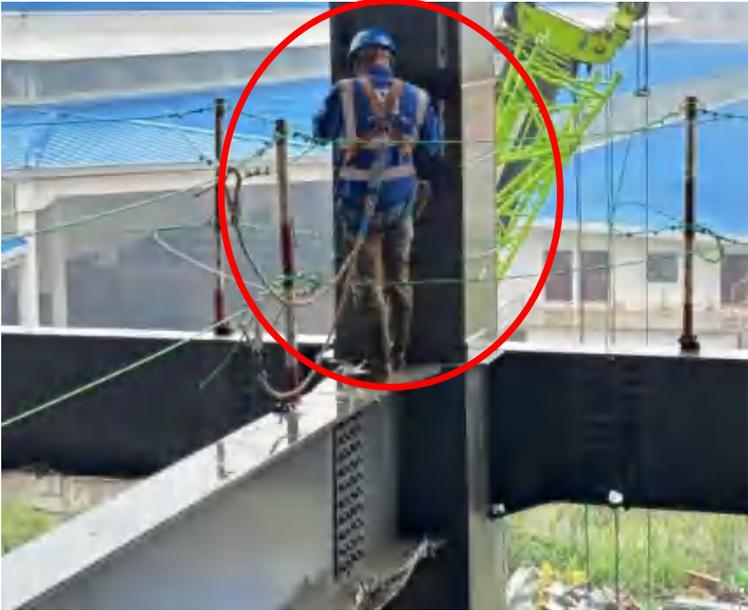
4.7.7 作业平台防护

A photograph showing a construction worker in a blue uniform and safety harness standing on a narrow steel beam. The worker is circled in red. In the background, a green crane and a blue-roofed building are visible under a clear sky.

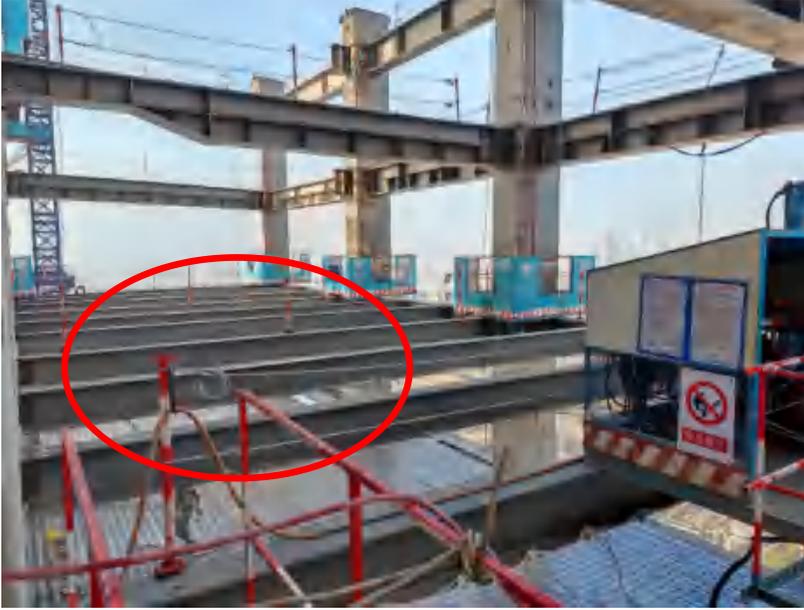
4.7.8 施工通道防护

钢结构安装所需的平面安全通道未分层平面连续搭设	钢结构安装所需的平面安全通道分层平面连续搭设

隐患问题：钢结构安装所需的平面安全通道未分层平面连续搭设。

风险分析：缺少平面安全通道，易造成人员高处坠落。

整改措施：禁止通行，并及时按专项方案要求设置钢结构安装所需的平面安全通道分层平面连续搭设。

规范要求：《钢结构工程施工规范》（GB 50755-2012）第 16.3.1 条：钢结构安装所需的平面安全通道应分层平面连续搭设。第 16.3.2 条：钢结构施工的平面安全通道宽度不宜小于 600mm，且两侧应设置安全护栏或防护钢丝绳。

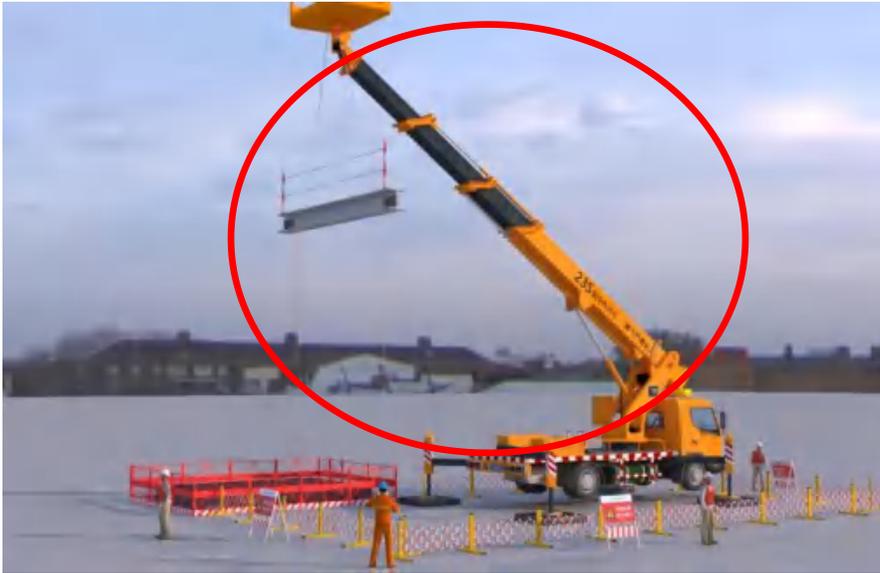
4.7.9 移动式升降工作平台-1

使用移动式升降工作平台吊运构件	使用起重机械吊运构件

隐患问题：使用移动式升降工作平台吊运构件。

风险分析：非设计工作状态，易出现移动式升降工作平台超载、失稳，导致车辆侧翻、人员伤害。

整改措施：立即停止吊运，组织对相关人员进行教育交底并使用专业起重机械吊运构件。

规范要求：《移动式升降工作平台 安全规则、检查、维护和操作》（GB/T 27548-2011）第 6.7.19 条：误当做起重机使用 未经制造商或资质人员特殊许可 MEWP 不应作为起重机使用。（MEWP：在此指移动式升降工作平台）

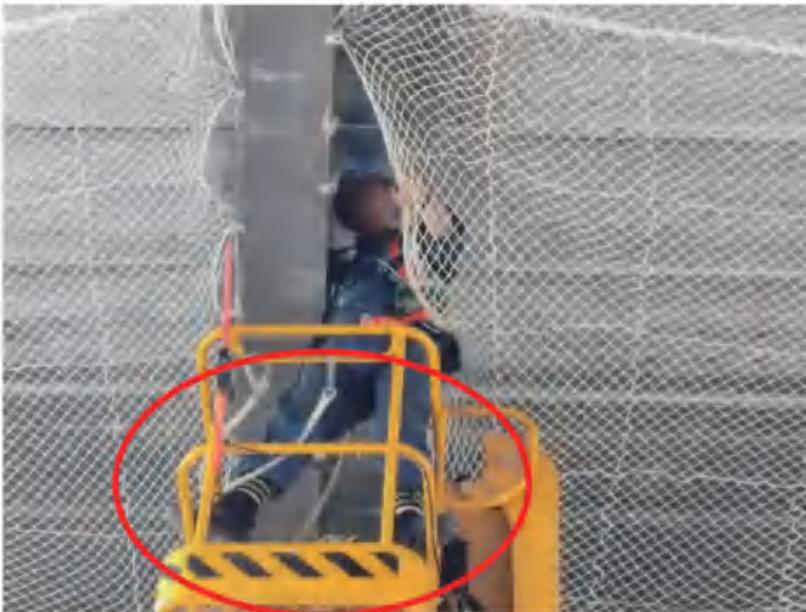
4.7.10 移动式升降工作平台-2

人员踩踏在移动式升降工作平台中部栏杆进行作业	人员站立于移动式升降工作平台底板上进行作业

隐患问题：人员踩踏在移动式升降工作平台中部栏杆进行作业。

风险分析：人员踩踏工作平台中部栏杆作业易失稳，可能会造成作业人员高处坠落。

整改措施：立即停止作业纠正教育，严禁人员站立于移动式升降工作平台底板上进行作业。

规范要求：《移动式升降工作平台 安全规则、检查、维护和操作》（GB/T 27548-2011）第 6.7.8 条：MEWP 工作时，人员应在 MEWP 底板上保持稳定立足；禁止乘员踩踏工作平台踢脚板、中部栏杆或顶部围栏；禁止在工作平台上使用厚木板、梯子或其他设备来增加或延伸高度。（MEWP：在此指移动式升降工作平台）

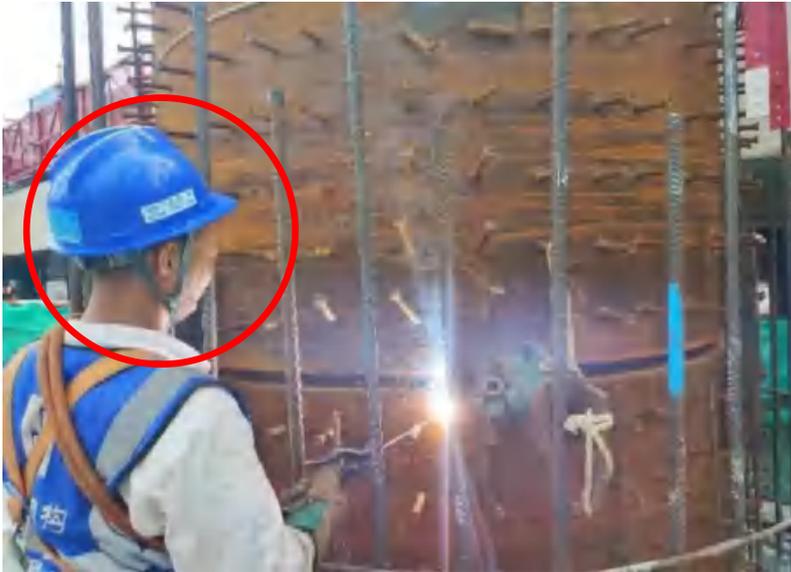
4.8.2 面部防护

<p>焊接作业未配备焊接防护面罩</p>	<p>作业规范配备符合要求的劳动保护用品</p>

隐患问题：焊接作业人员未配备焊接防护面罩。

风险分析：作业产生的金属烟尘、有毒气体、电弧光辐射等侵入面部或呼吸道，会造成职业健康伤害。

整改措施：立即暂停作业，焊接作业配备阻燃防护服、绝缘鞋、鞋盖、电焊手套和焊接防护面罩。

规范要求：《钢结构工程施工规范》（GB 50755-2012）第 16.1.5 条：施工时，应为作业人员提供符合国家现行有关标准规定的合格劳动保护用品，并应培训和监督作业人员正确使用。第 16.1.6 条：对易发生职业病的作业，应对作业人员采取专项保护措施。《建筑与市政施工现场安全卫生与职业健康通用规范》（GB 55034-2022）第 6.0.4 条第 1 款：电焊工、气割工应配备阻燃防护服、绝缘鞋、鞋盖、电焊手套和焊接防护面罩；高处作业时，应配备安全帽与面罩连接式焊接防护面罩和阻燃安全带。

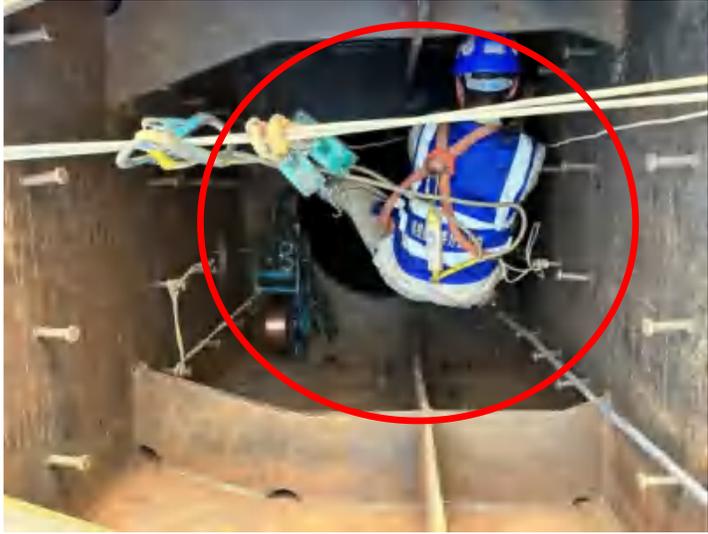
4.8.3 有限空间

有限空间作业无通风措施	有限空间作业设置通风措施且气体检测合格

隐患问题：有限空间作业无通风措施。

风险分析：易出现作业人员缺氧或吸入有毒气体等情况，导致人员窒息、中毒。

整改措施：立即停止作业，重新按方案交底并履行“作业审批制度”，执行“先通风、再检测、后作业”原则，作业现场有专人负责监护工作。

规范要求：《房屋市政工程生产安全重大事故隐患判定标准》（2022版）第十一条：有限空间作业有下列情形之一的，应判定为重大事故隐患：（一）有限空间作业未履行“作业审批制度”，未对施工人员进行专项安全教育培训，未执行“先通风、再检测、后作业”原则；（二）有限空间作业时现场未有专人负责监护工作。

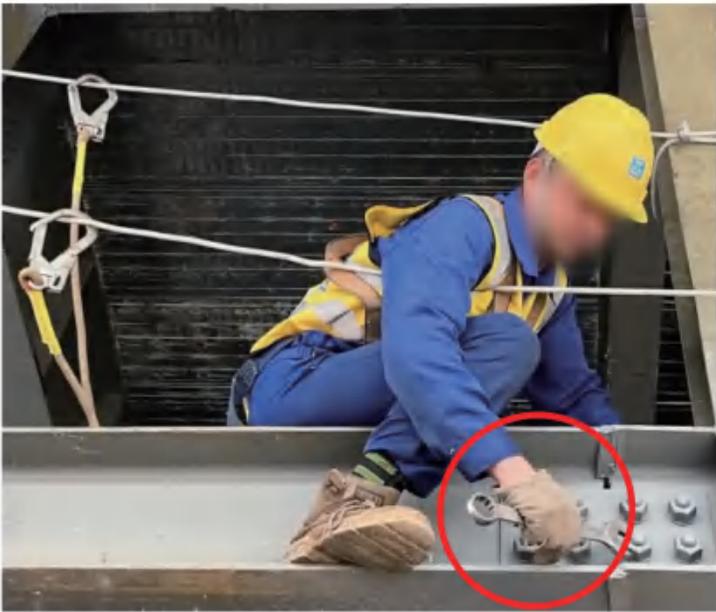
4.8.4 工器具防落防护

高处作业使用的扳手无防坠措施	高处作业使用的扳手设置防坠措施

隐患问题：高处作业使用的扳手无防坠措施。

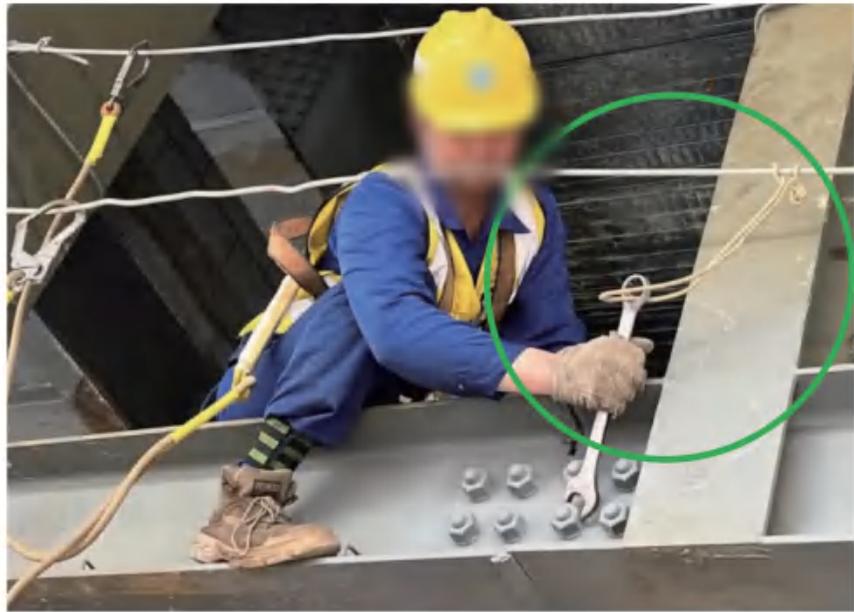
风险分析：扳手可能失手坠落，造成物体打击伤害。

整改措施：立即停止作业，组织教育交底并采取绑栓防坠绳等防止坠落措施。
